# Chương trình Quản lý tổng hợp vùng ven biển (GIZ-ICMP)

Tư vấn về lập kế hoạch bảo vệ vùng bờ

Báo cáo cuối cùng Hợp đồng số. 81194618

28.02.2016

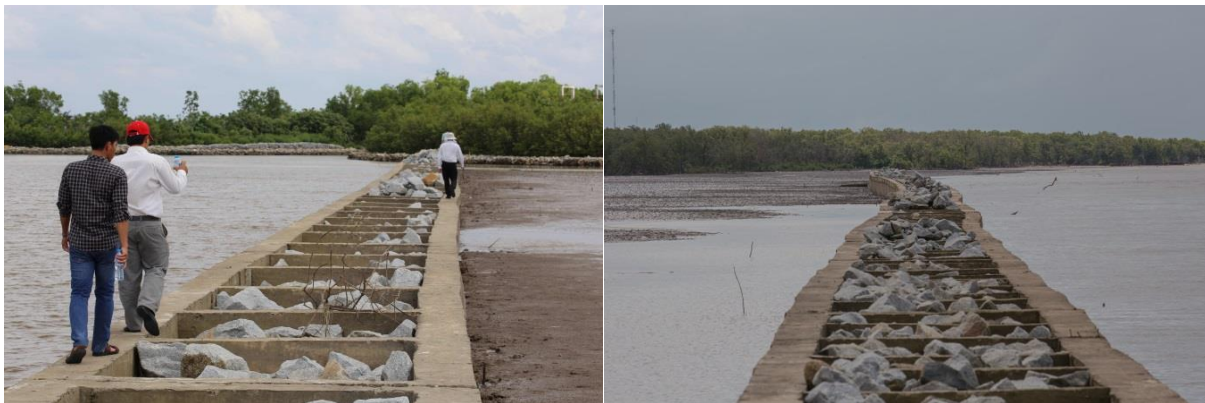
Các công trình kè mỏ hàn bao gồm hai hàng cột bê tông kiên cố được đúc sẵn. Chúng có đường kính khoảng 35 cm và các khoảng cách giữa hai cột trong hàng bằng phân nửa đường kính cột và khoảng cách giữa hai hàng cột là 2,5m (Hình 2a và 2b). Những công trình sau đó thì khoảng cách giữa hai hàng cọc giảm đi 50 cm để tiết kiệm chi phí công trình. Những cây cột được cố định vào một dầm bê tông dọc cho mỗi hàng cọc và nối với nhau bằng các dầm ngang có khoảng cách là 2m (Hình 3). Cột dọc và cột ngang tạo các ô với diện tích khoảng 2 x 2 m. Chiều cao của công trình cao hơn mực thủy triều trung bình khoảng 1 m được đánh dấu giới hạn bởi mức bám của các con hào và hà. Các kế hoạch công trình không phải do GIZ cung cấp.

Hình 2a và 2b: Các kè mỏ hàn cột bê tông của phía bắc Khánh Hội đoạn vuông góc và đoạn song song với bờ biển (Hình: Thorenz)

- Chiều cao của công trình cần được cân nhắc dựa trên chi phí và hiệu quả. Nói chung các loại công trình này có chức năng đem tới hiệu quả cho việc bồi lắng bùn, đa số diễn ra vào lúc có mực nước trung bình hoặc ngay cả lúc có mực nước hơi cao, cùng với các điều kiện sóng kèm theo, nhằm giảm dòng chảy và năng lượng sóng. Do đó độ cao của công trình cần phải được thích ứng với các điều kiện liên quan này. Chiều cao có thể giảm. Thường những công trình dựa vào cọc sẽ rất tốn kém và không dễ để thi công. Trong điều kiện nước biển, sắt bị ăn mòn liên tục và hậu quả là các tổn hại sẽ xảy ra làm ảnh hưởng tới chất lượng tối ưu của chất lượng thi công. Điều này làm giảm tuổi thọ công trình một cách trầm trọng. Bảo dưỡng các hư hại tương đối phức tạp và được cho là tốn kém. Công trình khó có thể tháo gỡ và chi phí rất cao.

- Công trình gần như thẳng đứng sẽ bị ảnh hưởng mạnh bởi sóng to trong điều kiện bão đặc biệt là các sóng vỡ. Điều này cần một công trình nặng ký hơn ví dụ như là độ dốc của công trình và thường dẫn đến nguy cơ tạo ra hố xói và di chuyển các tầng đá của công trình và thậm chí nguy cơ cả công trình bị đổ vỡ.

- Công trình không gắn với đai rừng tại đầu phía nam. Do đó, sóng và dòng chảy song song với đường bờ biển sẽ mạnh hơn ở khu vực giữa công trình và đai rừng, làm giảm tác dụng của công trình. Nên tạo một sự kết nối giữa rừng ngập mặn và một phần của bãi bồi v.d 3 điểm với kè vuông góc với đường bờ. Do tác động của sóng và dòng chảy giảm có thể sử dụng công trình nhẹ hơn, v.d kè mỏ hàn bằng gỗ. Kè mỏ hàn kiểu này có thể dưới hình thức các tác động riêng biệt để thúc đẩy sự vận chuyển bùn qua các khoảng hở vào khu vực bên trong và tránh dòng chảy song song với công trình.

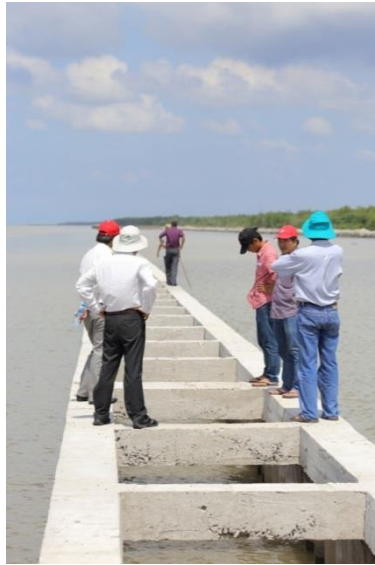
Hình 3: Kè mở hàn tại phía bắc của cửa kênh sử dụng đầm nhỏ hơn đang được thi công (Hình: Thorenz)

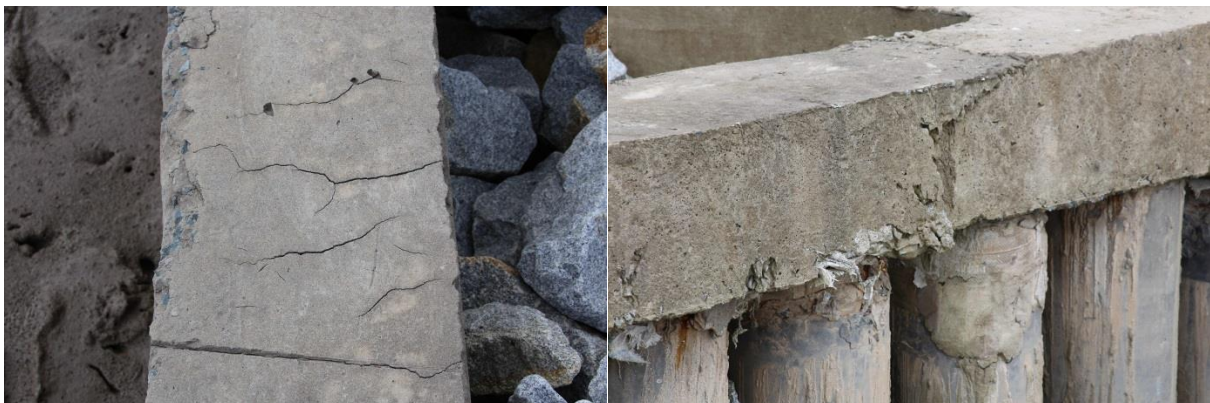
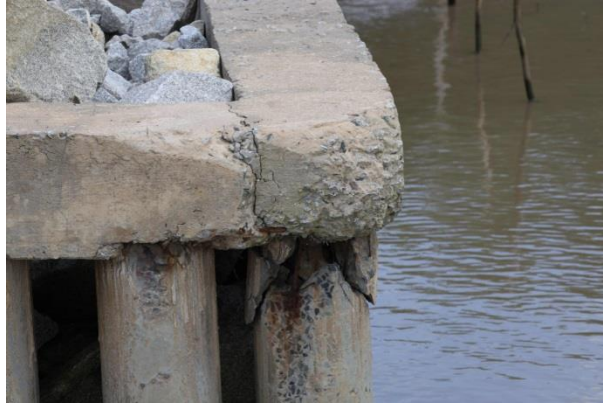
Theo khảo sát thì các công trình nằm về phía nam cũng như là các công trình cũ được đặt ở cửa kênh tại Cửa cống số 4, có khoảng cách là 100 đến 150 m từ mép đai rừng có chiều rộng khoảng 70 – 120 m (Hình 2a và 2b). Nó thông với cửa kênh và mở ra bên phía nam. Gần cửa kênh có một khoảng trống nhỏ để làm đường cho ghe nhỏ qua lại. Một số lỗi công trình như ở phần đổ bê tông được tìm thấy, như khoảng trống, bao bì còn dính lại, phần sắt bị phơi ra, các vết nứt, các hư hại khác (Hình 4a - 4c). Đây cũng là những lỗi đã được mô tả trong báo cáo của Thorenz (2014).

Hình 4a, 4b và 4c: Các lỗi thi công và hư hỏng ở phần cột và dầm (Hình: Thorenz)

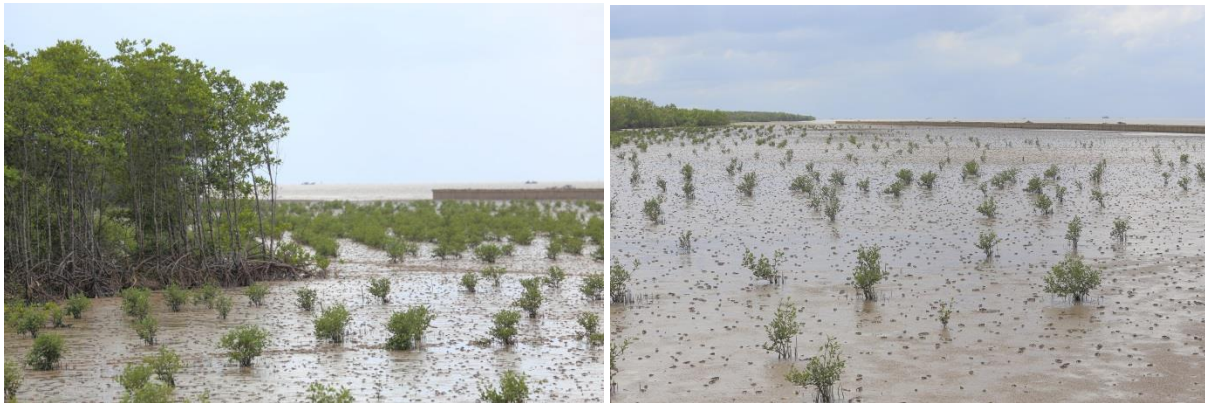
Phần bồi lắng bên trong kè có thể nhìn thấy được bằng mắt thường. Phần sát bên kè thì sự bồi lắng diễn ra ít hơn nhiều (Hình 5b). Nguyên nhân có thể là do kè nằm song song với hướng gió và/hoặc thủy triều tạo ra sóng và các tác động bất ổn gây ra do sóng đập vào và năng lượng sóng bị phân tán phía trong của kè tạo nên mực đất thấp hơn và xu hướng hình thành một rạch trũng song song với kè. Ngoài ra, rạch này cũng thông với cửa kênh.

Thêm vào đó, việc tái trồng rừng gần đây trên lập địa phù hợp với loài Mắm tại bãi bồi này rất thành công (Hình 5a và 5b).

Hình 5a và 5b: Rừng Mắm được trồng giữa đai rừng có sẵn và kè mở hàn (Hình: Thorenz)

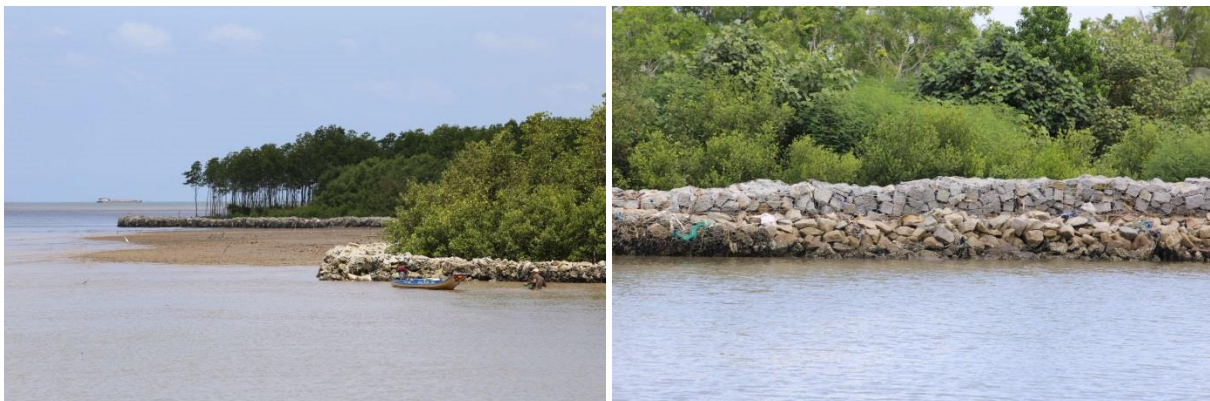
Phía đầu bắc của con kênh, bìa của đai rừng ngập mặn được bảo vệ trực tiếp bởi rọ đá chống xói lở với chiều dài trên 500 m (Hình 6a và 6b). Các rọ đá song song với đường bờ hướng về phía Bắc cũng được thi công.

Một phần của công trình được nâng cao lên bằng hàng rọ đá thứ hai được đặt trực tiếp phía sau hàng rọ đá thứ nhất và ở vị trí cao hơn. Cả hai hàng đều gần như là thẳng đứng. Ở một số đoạn thì phần lớn dây lưới kim loại bị hỏng làm cho cấu trúc của rọ đá bị phá hủy nặng nề, thậm chí là hỏng. Do không thể tiến sát vào rọ đá nên không xác định được lý do cho sự hư hỏng này, cũng như không phát hiện ra được các hố xói.

Hình 6a và 6b: Đai rừng ngập mặn được bảo vệ bởi các rọ đá ở phía bờ bắc của cửa kênh (Hình: Photos Thorenz)

Nói chung để những công trình chống lở kiên cố có thể phát huy tác dụng nhằm cản xói lở cho đai rừng ngập mặn, đặc biệt nếu chưa có các kè mỏ hàn.

- Nói chung nên cân nhắc việc xây dựng các công trình rọ đá. Trong môi trường nước mặn, độ bền của dây thép chất lượng cao cũng rất hạn chế và ngắn hơn nhiều so với các loại đá tự nhiên. Ngoài ra các dây thép còn chịu áp lực lớn từ sự va chạm của đá bên trong do sự tấn công của sóng và dễ bị hỏng do quá tải.
- Nếu dây thép bị hỏng, đá bên trong sẽ bị trôi đi do tác động của năng lượng sóng và dòng chảy bởi vì trọng lượng của đá quá nhỏ.
- Việc bảo dưỡng các dây thép bị hỏng và cả công trình là không dễ dàng. Do đó việc sửa chữa rất khó khăn về mặt kỹ thuật nên cần làm lại cả công trình, điều này rất tốn kém.
- Công trình gần như thẳng đứng dẫn đến tác động mạnh của sóng trong điều kiện bão, đặc biệt là các sóng vỡ. Cần đá nặng hơn và dây thép bền hơn để có thể đảm bảo sự ổn định của công trình so với các công trình đá rải dốc thấp.

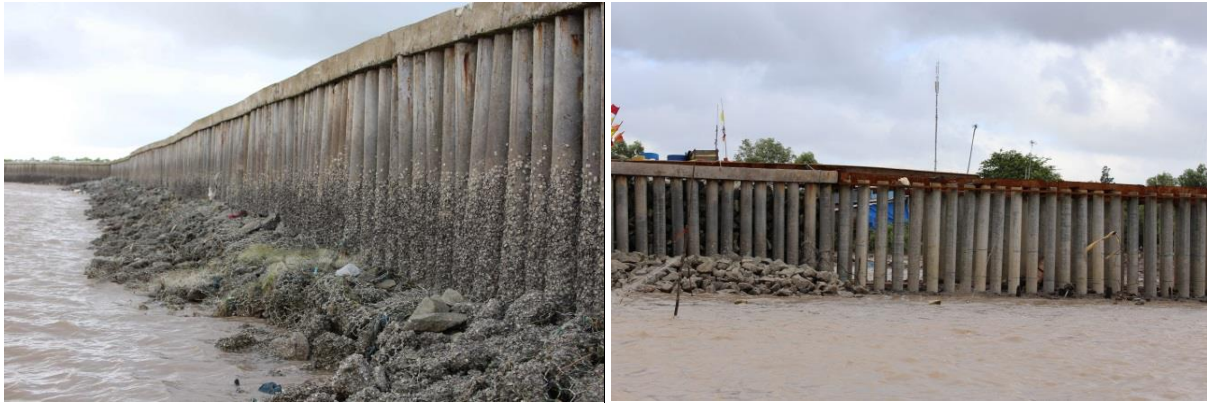
Bờ sông phải nằm ở tỉnh Cà Mau. Công trình kỹ thuật ở đây tương tự như công trình mô tả ở mục 2.2 đã được thi công hay đang được thi công. Một phần bảo vệ hố xói ở phía hướng ra biển bao gồm các đá tảng được cố định bởi các dây thép (Hình 9a và 9b). Điều này là cần thiết do tác động của sóng từ phía Tây Nam mạnh hơn. Có thể thấy một vài chỗ bị hư hỏng và đá bị mất đi. Từ góc nhìn của một công trình thì các nhận xét và khuyến nghị cũng giống như đối với các kè mỏ hàn ở biển Tây.

Hình 9a và 9b: Bảo vệ đường bờ ở sông Gành Hào, tỉnh Cà Mau (Hình: Thorenz)

Đối với bờ sông ở Cà Mau các khuyến nghị tương tự như các kè mỏ hàn ở biển Đông.

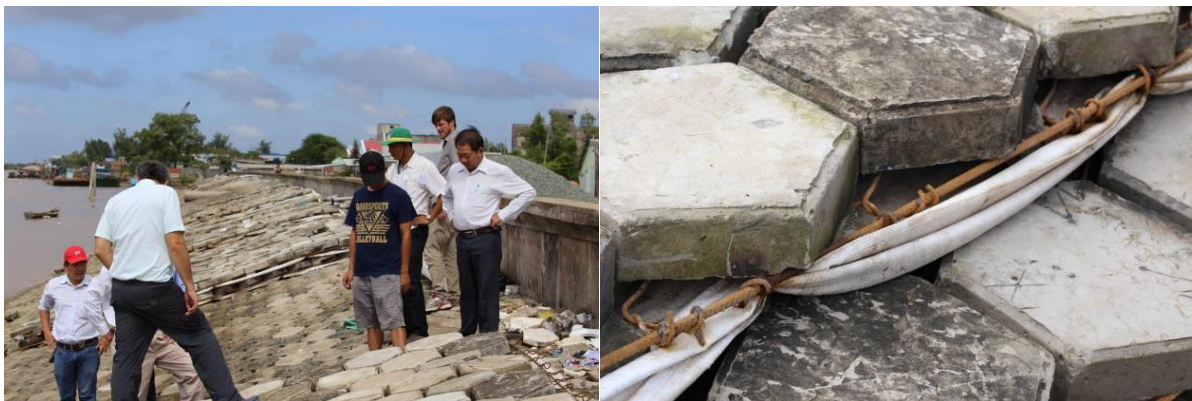
Kè lát mái được thi công từ các năm trước và một số phần vẫn dang dở. Công trình bao gồm các tầng bê tông 6 cạnh. Các tầng được kết nối với nhau bằng các dây thép dày khoảng 5 mm nằm trên lưới thép và các lớp bao vải. Công trình có vẻ dựa trên miếng vải địa chất tương đối mỏng.

Để kéo dài phần chân của kè lát mái, các lớp vải đệm được đặt bên dưới lớp bê tông đúc sẵn tại vị trí thân kè (phần giữa kè) để dễ kéo lớp bê tông xuống dưới chân kè.

Hình 10a và 10b: Kè lát mái bằng các tầng bê tông tại sông Gành Hào phía bờ tỉnh Bạc Liêu (Hình: Thorenz)

- Các dây thép mỏng kết nối các tầng bê tông với lưới thép gia cố có nguy cơ dễ bị ăn mòn sau một thời gian trung hạn. Nếu các dây thép bị hư hỏng thì cả công trình sẽ mất đi tính ổn định. Trong trường hợp áp dụng kè lát mái, các tầng bê tông được ghép với nhau theo chiều ngang và chiều dọc được khuyến khích vì dây thép sẽ không bền do bị ăn mòn trong thời gian dài.
- Sửa chữa hư hỏng đối với lớp lưới thép nằm bên dưới sẽ rất khó và tốn kém.
- Trong trường hợp áp lực sóng có thể đánh vào các khoảng trống giữa các tầng bê tông. Do không có lớp sỏi dưới miếng bê tông, đất sẽ bị mất đi và hậu quả là cả hệ thống kè sẽ bị hư hỏng.
- Các khu vực xây dựng kè lát mái một phần vừa bị ảnh hưởng bởi sóng biển trong mùa bão. Do độ dày của các tầng bê tông chỉ khoảng xxx? cm nên cần phải kiểm tra độ bền của công trình ở giai đoạn thiết kế tương ứng với các điều kiện của biển.

- Một lớp đá hỗn hợp tự nhiên với độ dốc là 1:4 và trọng lượng đầy đủ của từng cục đá đặt trên một lớp vải địa chất và một lớp sỏi mà không cần lớp lưới thép nào sẽ nâng cao tính linh hoạt và thích ứng của công trình. Công tác bảo trì sẽ dễ dàng hơn và chi phí cũng sẽ thấp hơn.

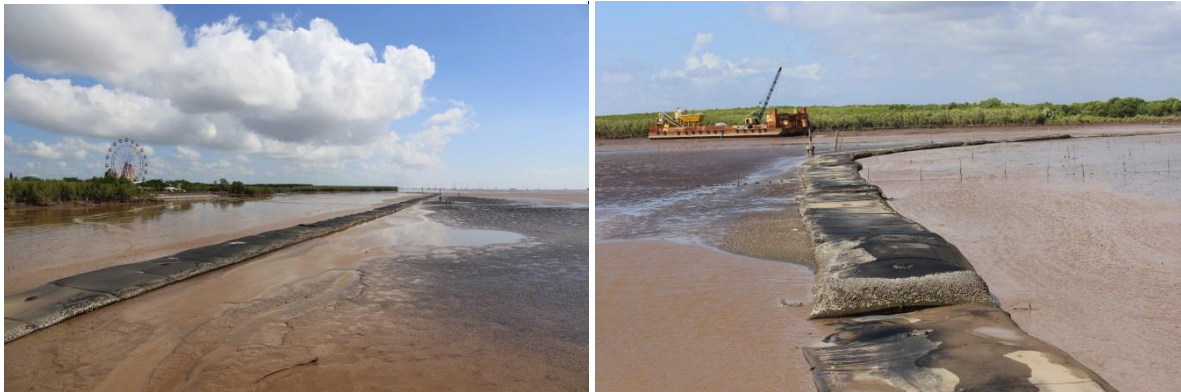
Đường đi dọc Gành Hào chạy theo hướng Đông Nam. Khu vực này được khảo sát vào ngày 11 tháng 11 bằng xe của GIZ. Khu vực này đang được phát triển thành khu du lịch. Các đai rừng ngập mặn có vẻ như bị xói lở trầm trọng. Gần đây một vài trăm mét ống địa chất đã được đặt dọc theo hướng song song với bờ biển. Ống địa chất có vẻ bằng phẳng và một phần lún sâu hơn xuống bùn (Hình 11a và 11b). Cán bộ GIZ giải thích rằng, độ cao lúc đầu cao hơn nhiều so với tình trạng gần đây và ống đã lún xuống. Hiện tại thì không thể thấy tác dụng nào đối với việc bồi lắng bùn.

Cần xem xét lại việc sử dụng giải pháp này vì một mặt tương đối dễ thi công nhưng mặt khác nó có khuynh hướng bị lún xuống. Điều này có thể do lượng bùn lỏng gia tăng do sóng đánh vào và các dịch chuyển nhỏ của các ống địa chất và sự hình thành các hố xói ở chân của công trình do tiếp xúc với sóng và dòng chảy.

Hình 11a và 11b: Ống địa chất tại Gành Hào (Hình: Thorenz)

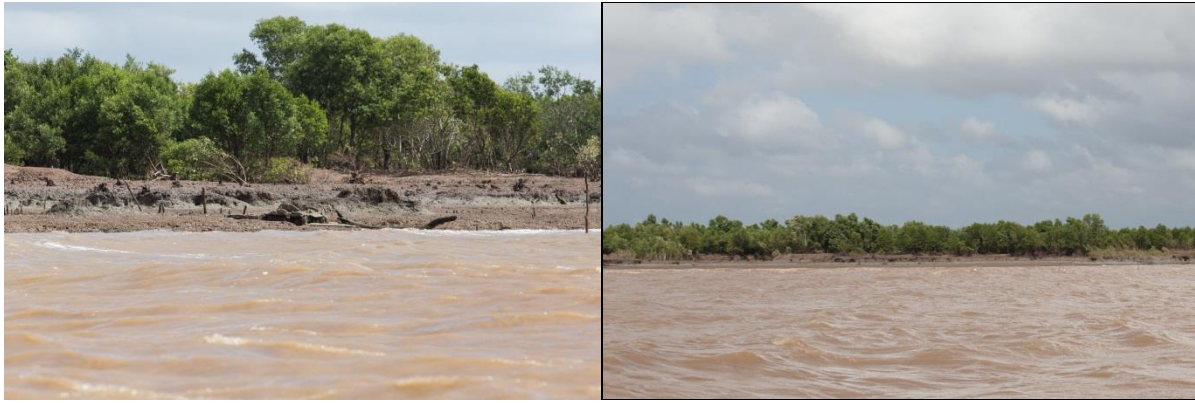
Qua hướng Tây Nam của sông Gành Hào có hai cửa sông nhỏ hơn điển hình cho khu vực bị xói lở nghiêm trọng được khảo sát (Hình 8). Do gió Đông Nam mạnh hơn trong những ngày khảo sát, có thể nhìn thấy sóng đánh mạnh vào đai rừng ngập mặn (Hình 12a and 12b, 13a and 13b, 14a-d). Các vách đất tương đối dốc. Điều này cho thấy các vật liệu bị xói lở là loại có gắn kết. Chiều cao của vách đất cao tới khoảng vài dm.

Có thể thấy các lớp bồi lắng khác nhau. Hệ rễ của rừng ngập mặn bị hỏng do đang bị xói lở dẫn đến sự đổ ngã của các cây rừng ngập mặn. Điều này cho thấy các loài cây rừng ngập mặn này không thích nghi tốt với môi trường có năng lượng sóng cao như loài cây Mắm.

Hình 12a và 12b: Cửa sông biển Đông bờ sông trái hướng Tây Nam của Gành Hào (Hình: Thorenz)

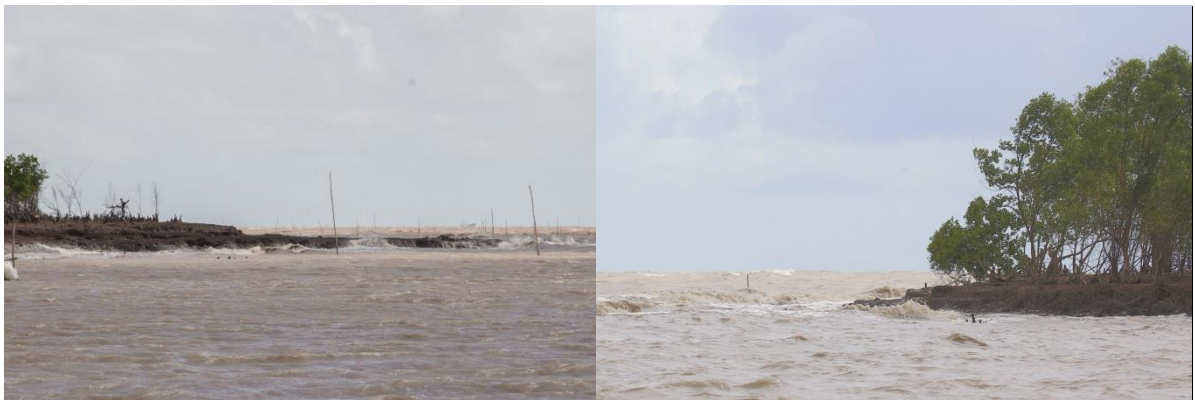
Tại phía nam cửa sông quá trình xói lở được khảo sát từ phía đất liền.

Hình 13a và 13b: Cửa sông biển Đông, bờ trái và phải hướng Tây Nam của Gành Hào (Hình Thorenz)

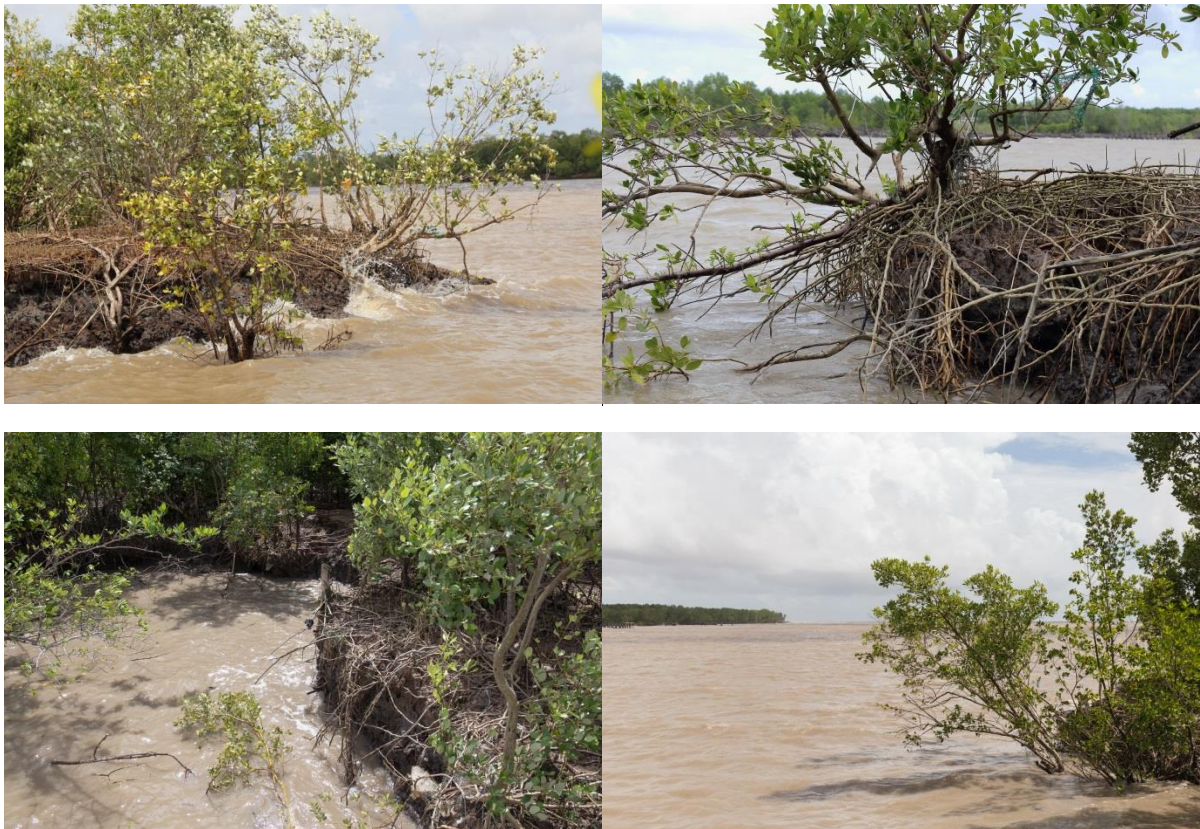
Hình 14a- Khu vực khảo sát ở cửa sông biển Đông tại các bờ phải hướng Tây Nam của Gành Hào (Hình: Thorenz)

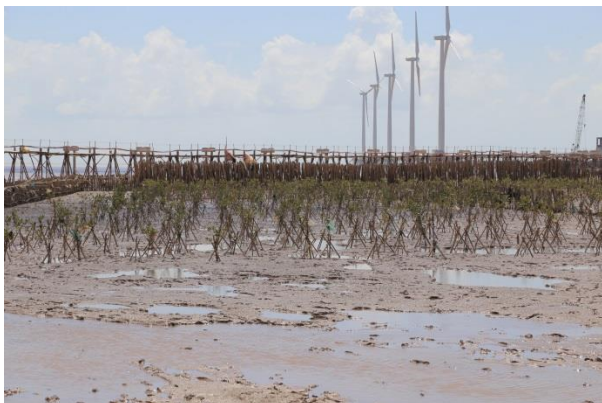
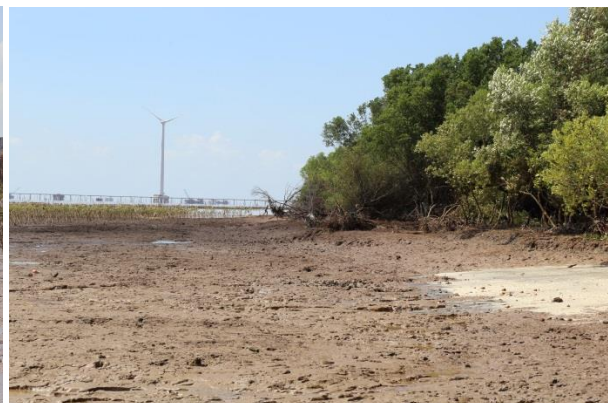
Tại khu vực lân cận gần bờ của nhà máy điện gió có mô hình thử nghiệm sử dụng các hàng rào chữ T bằng tre để chống xói lở và thúc đẩy quá trình bồi lắng (Hình 15a và 15b). Hệ thống hàng rào không còn được bảo dưỡng nữa. Đã thảo luận với cán bộ GIZ về chương trình theo dõi hình thái học liên tục trong suốt 4 năm. Các kết quả đánh giá từ thông tin thu thập được đã được cung cấp. Cần có thêm các phân tích theo thời gian theo chiều dọc và chiều ngang bờ về mức độ phát triển để có thể nhận định rõ hơn về tác động của hàng rào và cũng như việc bảo quản hàng rào. Ngoài ra còn có chương trình nghiên cứu nông nghiệp mới xây dựng một hàng tram song song với bờ biển như là hàng rào chắn nước và trồng Mắm (Hình 15b). Độ tăng trưởng của rừng này có vẻ hạn chế hơn so với mô hình thử nghiệm ở U Minh đã được đề cập ở mục 2.2.

Hình 15a và 15b: Hàng rào chữ T còn sót lại và rừng Mắm được trồng (Hình: Thorenz).

Theo đánh giá trực quan thì không có hiệu quả trong việc làm giảm xói lở dốc đứng hay bồi lắng bùn. Công trình theo chiều thẳng đứng còn có nguy cơ bị sóng mạnh và mực nước cao phá hủy. Do không có phần nối với đất liền, dòng chảy và sóng song song với bờ biển sẽ làm giảm hiệu quả của công trình cũng như ảnh hưởng đến rừng trồng một cách đáng kể. Cần bổ sung thêm các biện pháp khác để củng cố tình trạng này.

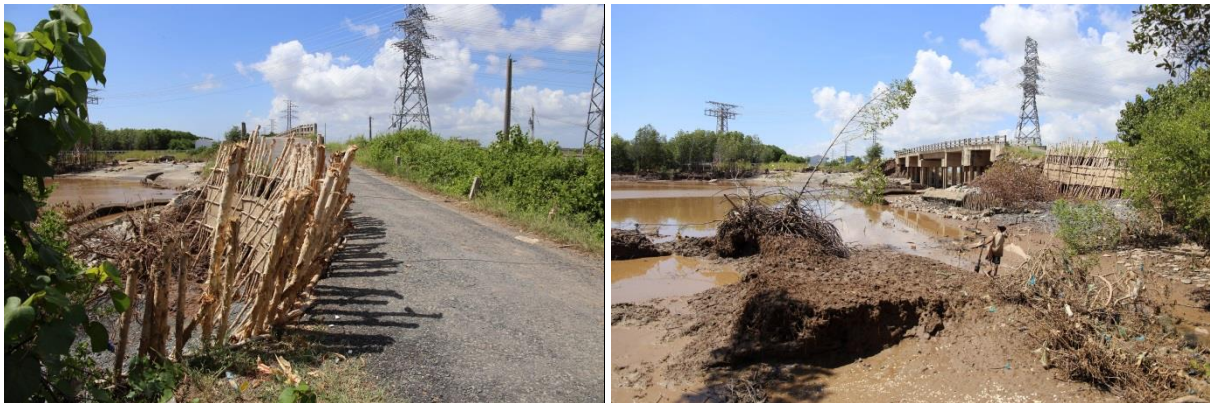
Ở khu vực gần cửa kênh và kế bên cầu có thể thấy ảnh hưởng nặng nề của xói lở. Con đường bắc qua cầu nằm trên con đê. Đê biển bị xói lở trầm trọng làm ảnh hưởng đến việc đi lại của cả hai bên cầu. Cả hai bên dốc của cầu đều bị xói lở trầm trọng. Phía Đông Bắc của cầu hướng ra biển đã bị sập. Một khung đơn làm bằng cây Tràm có khoảng cách thừa kết nối một phần với mê bờ làm bằng các vật liệu hữu cơ được dựng lên. Phần bảo vệ chân cầu cũ còn lại miếng đan bê tông và đá tảng đã bị đổ vỡ (Hình 16a và 16b). Cầu và đê có nguy cơ sập đổ rất cao, trong khi việc ngăn lũ phụ thuộc vào đê cho nên rất dễ xảy ra ngập lụt.

Hình 16a và 16b: Xói lở trầm trọng tại cầu và đê (Hình: Thorenz)

Cần phải có biện pháp bảo vệ tạm thời chống xói lở nghiêm trọng cho đê và nền cầu để tránh công trình bị sập. Có thể xây dựng một kè dốc thấp bằng đá hộc trên ống vải địa chất có khung ổn định. Các đá này có thể được tận dụng sau đó khi xây dựng mới kè kiên cố.

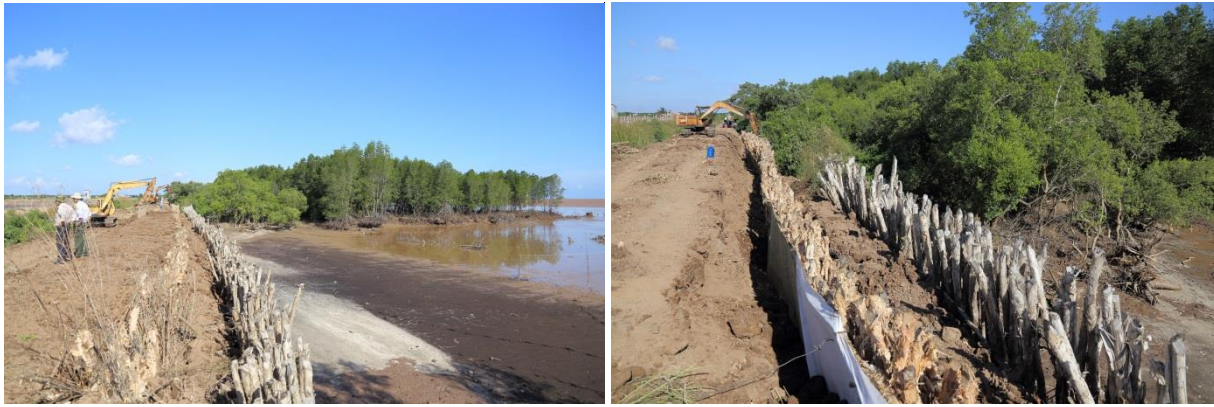
Khu vực cách công trình nâng cấp đê khoảng 2 km về phía Đông Bắc cũng được khảo sát. Vành đai rừng ngập mặn đã bị xói lở trên 200 m. Lõi đê được nâng cao bằng chất liệu gắn kết, được lấy đất từ phía trong đê. Dốc ngoài được bảo vệ bởi hai hàng cọc đôi cừ tràm. Hàng cọc phía trong đất liền được gắn thêm miếng mê bờ và miếng vải địa chất mỏng. Hàng cọc phía ngoài biển thì không có gắn thêm mê bờ (Hình 17a và 17b).

Hình 17a và 17b: Khu vực nâng cấp đê sử dụng hai hàng cọc ở tỉnh Sóc Trăng (Hình: Thorenz)

Nói chung cần phải suy nghĩ lại về các giải pháp bảo vệ hướng ra biển. Các công trình đứng tương đối yếu bởi sóng đập vào. Vật liệu bên trong dễ dàng bị cuốn trôi và tính năng bảo vệ của công trình rất yếu để có thể đứng vững trước sự tấn công của sóng nếu không còn phần ruột. Do đó trong trường hợp có bão, bão sẽ làm phá hoại công trình. Có thể sử dụng đá hộc để xây dựng công trình dốc thấp như đã đề cập ở trên để làm cho công trình hiệu quả hơn.

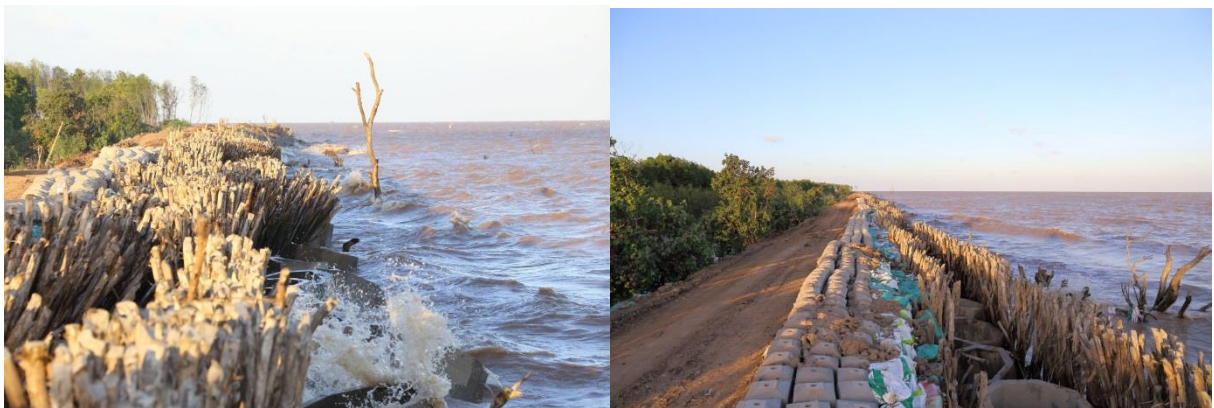
Cuối cùng khảo sát tại một khu vực bờ biển bị xói lở nghiêm trọng ở gần sông Mỹ Thanh. Ở đây có một cái cống. Khoảng vài trăm mét đai rừng đã bị xói lở hoàn toàn. Một số công việc bảo vệ tạm thời đã được thực hiện tại đây. Một cán bộ kỹ thuật của tỉnh Sóc Trăng giải thích rằng đường đê biển sẽ được dời vào sâu hơn trong đất liền khoảng 200 m.

Khu vực được khảo sát vào thời điểm thủy triều lên. Do có gió Đông Bắc thổi mạnh có thể thấy các đợt sóng tấn công vào công trình. Công trình được xây dựng bởi hỗn hợp của các khối bê tông hình chóp cụt tứ giác, nhiều hàng cọc cừ tràm và các tấm bê tông không đan vào nhau. Các khoảng trống được nhét các bao vải địa chất đơn giản (Hình 18a và 18b). Nhìn chung công trình không có bố trí đồng nhất. Do các phần đứng của công trình, các khoảng trống của công trình và các vật liệu nhẹ, sẽ dẫn đến hố xói, bị hỏng, và di chuyển các vật liệu bên trong. Về lâu dài tác dụng của công trình sẽ không còn do sóng tấn công trực tiếp vào công trình.

Hình 18a và 18b: Nâng cấp đê bằng nhiều biện pháp tại tỉnh Sóc Trăng gần sông Mỹ Thanh (Hình: Thorenz)
