# PHỤC HỒI ĐÊ BIỂN

ở  
tỉnh Kiên Giang

**BÁO CÁO KỸ THUẬT**

**Tháng 11- 2008**

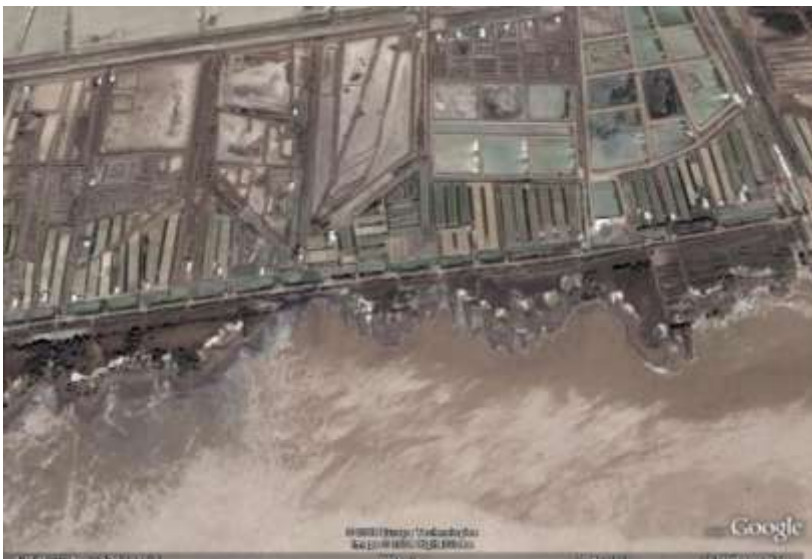
Hình 4: các đường bờ biển bị xói lở

Tại vị trí đầu tiên, khoảng mét 200 dọc theo ven biển bị xói lở. Trong khu vực này, đai rừng ngập mặn trước đây hầu như biến mất. Ở vài chỗ, xói mòn cũng đã ảnh hưởng đến chân đê và một chỗ nước biển đã tràn đê. Trong khu vực bị xói mòn, thân đê được bảo vệ bằng các rọ thép bọc đá. Các bao cát đá được đặt ở trên mặt đê ở những nơi nước biển tràn đê.

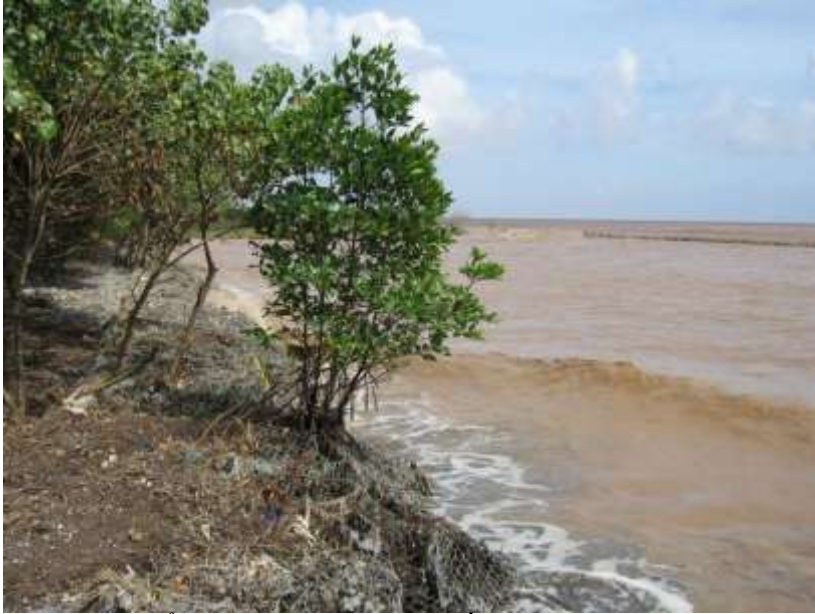
Hình 5: Bờ biển bị xói mòn, bảo vệ bằng rọ lưới thép

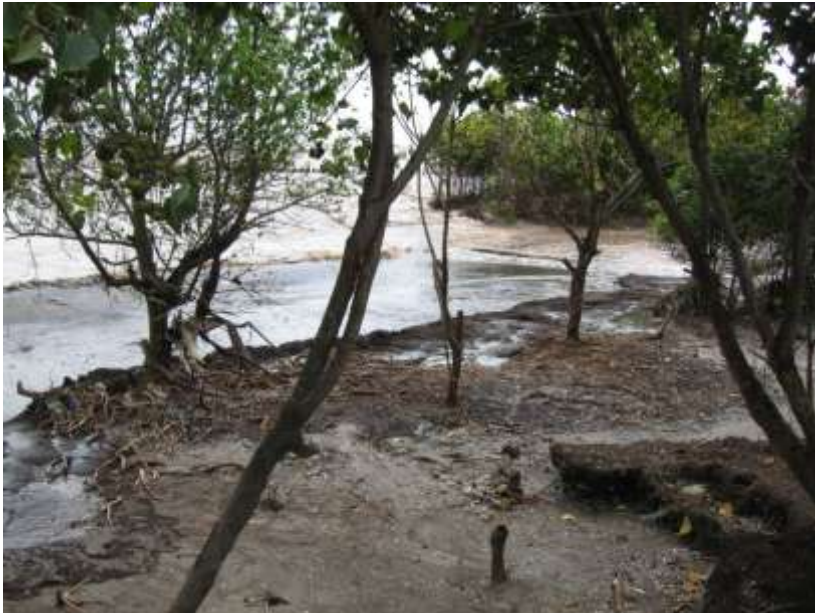
Hình 6: Bờ biển bị xói mòn

Theo Cố vấn trưởng Kỹ thuật GTZ, Tiến sỹ Klaus Schmitt, nguyên nhân xói mòn có thể là quá trình lắng đọng trầm tích xảy ra nhanh ở khu vực cửa sông nằm ở phía nam sông Cửu Long, vì vậy tạo sự đảo dòng so với dòng chảy hiện nay đang chảy dọc theo bờ biển theo hướng đông – bắc và tây – nam. Giải pháp có thể là xây dựng đê chắn sóng nối liền các mũi đất ở phía đông của khu vực bị xói mòn. Bằng cách này, sẽ tránh được các dòng chảy xâm nhập vào bờ phá hoại khu vực nhiều hơn nữa. Tuy nhiên, để quyết định biện pháp như vậy thì cần có nghiên cứu dòng chảy hiện nay để phân tích các ảnh hưởng có thể đối với bờ biển.

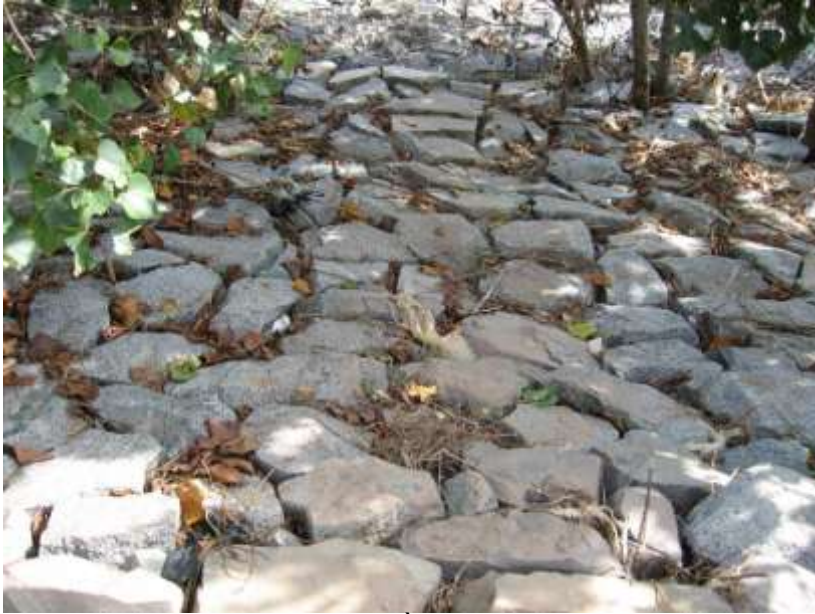
Hình 7: Thân đê được bảo vệ bằng đá

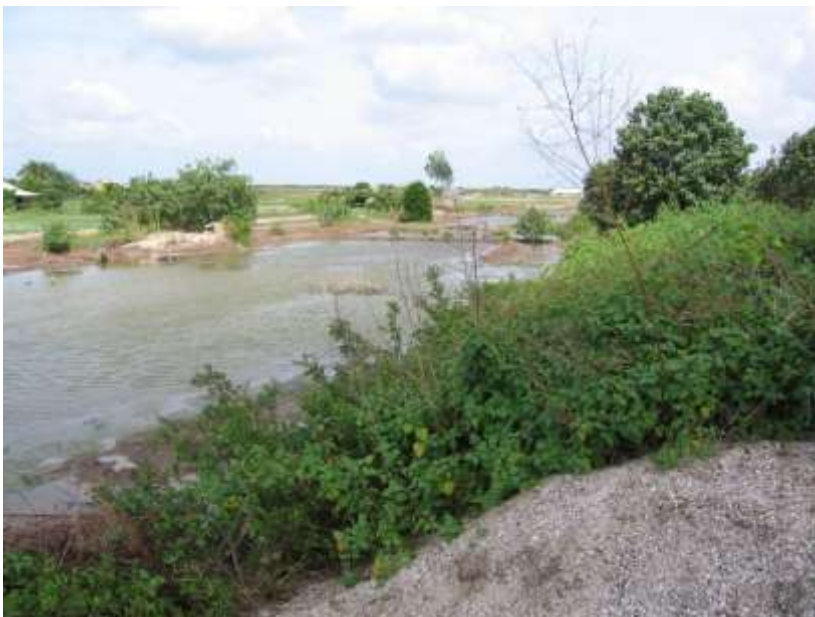
Độ dốc ở hai bên đê ước tính khoảng 1:3, chiều rộng mặt đê từ 5 đến 6 m. Độ dốc bên trong được các cây bụi che phủ trong khi đó độ dốc hướng ra biển có các cây nhỏ đang mọc. Không có dấu hiệu thấm nước ở thân đê hoặc ở chân đê mặc dù khó kiểm tra do có thảm thực vật ở bề mặt.

Hình 8: Độ dốc của đê

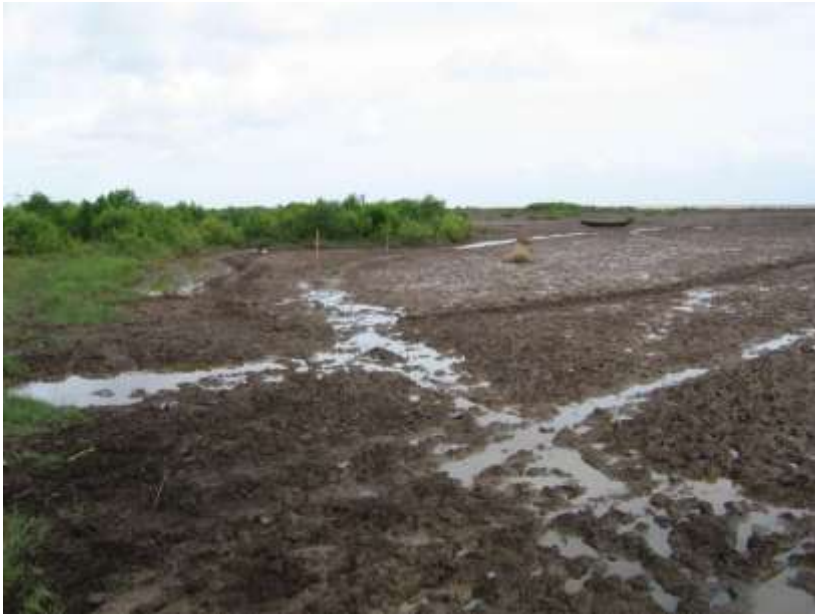
Khu vực tham quan thứ hai nằm cách khu vực đầu tiên vài km về phía đông. Tại khu vực này, khu vực ven biển mở rộng khoảng 300 đến 400 m, nơi đây đai rừng ngập mặn hầu như biến mất. Không có thể tìm thấy dấu hiệu bị xói mòn nào và dường như là nguyên nhân gây ra xi mòn là do sử dụng quá mức khu vực này làm nơi tiếp cận ra biển của ngư dân. Trong suốt các

Hình 9: Khu vực được ngư dân sử dụng

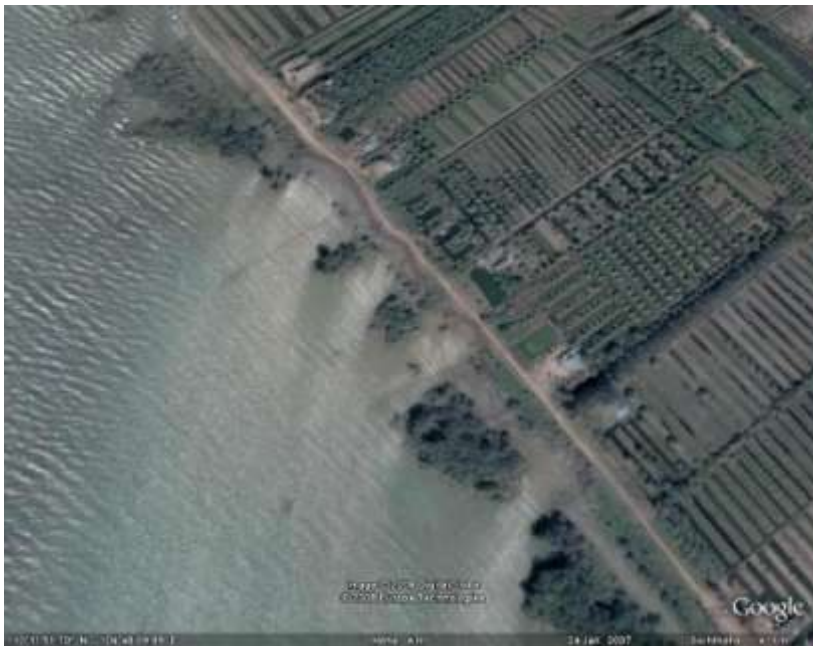
Hình 10: Khu vực bị ảnh hưởng bởi xói mòn

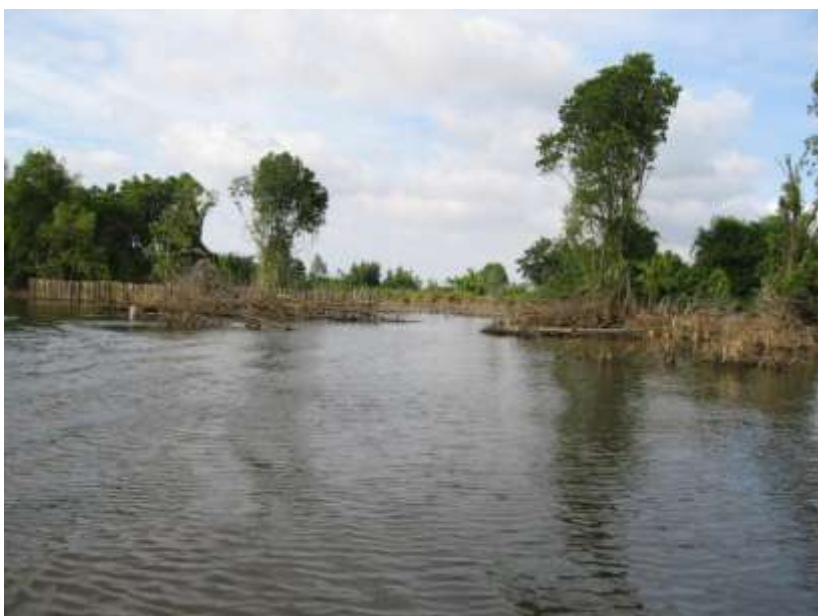
Nhóm tiếp cận khu vực này từ biển bằng thuyền, vì vậy có thể có ấn tượng về điều kiện đai rừng ngập mặn dọc theo bờ biển. Trong một vài nơi, đai rừng giữa cửa sông và đê được kiểm tra hầu như bị phá hủy và bị tàn phá.

Hình 12: Khu vực rừng ngập mặn bị tàn phá

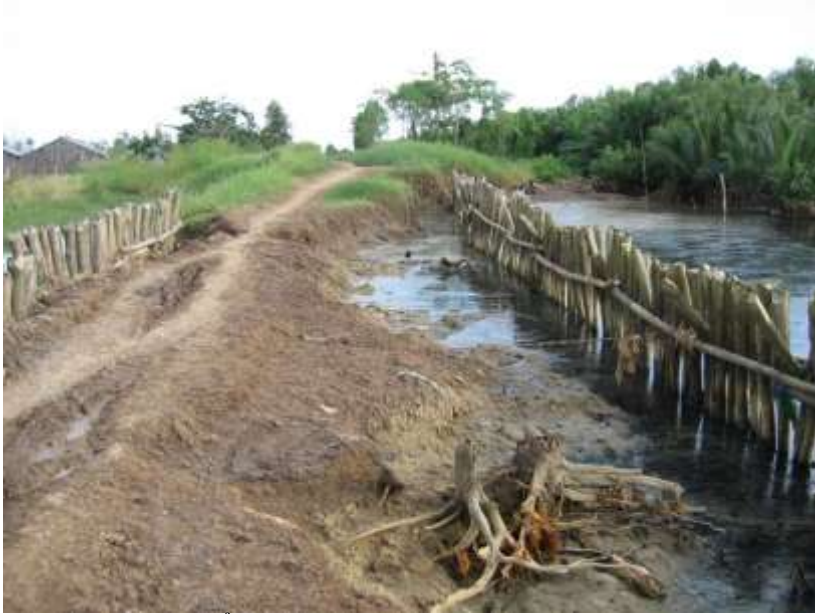
Trong khu vực được kiểm tra, đê biển bị tàn phá nặng nề trên chiều dài khoảng 1 km. Ở nhiều khu vực khác nhau chạy dọc theo đoạn đê này, đai rừng ngập mặn bị mất và khu vực tròng rừng ngập mặn hiện nay không sống. Trong những khu vực rừng ngập mặn không còn sống thì độ dốc hướng biển của đê bị ăn mòn rất nhiều và ở vài đoạn hầu như bị sụp đổ. Ở một chỗ đê bị phá vỡ.

Trao đổi với người dân địa phương hiện đang sinh sống trong khu vực này, nhóm kiểm tra được thông báo rằng đê đã được xây dựng khoảng 8 năm trước. Vào thời điểm đó, rừng ngập mặn vẫn còn tốt. Tuy nhiên rừng ngập mặn bị biến mất trong vòng 03 năm từ khi xây dựng đê. Vật liệu xây dựng đê được lấy từ phía mặt biển của đê, vì vậy tạo ra kênh dài chạy dọc theo chân đê. Với sự biến mất của đai rừng ngập mặn trong khu vực này, độ nghiêng của đê ở phía biển đang bị xói mòn tiếp tục do dòng chảy mạnh và vài lần nước biển tràn đê.

Hình 13: Đê bị đổ sập

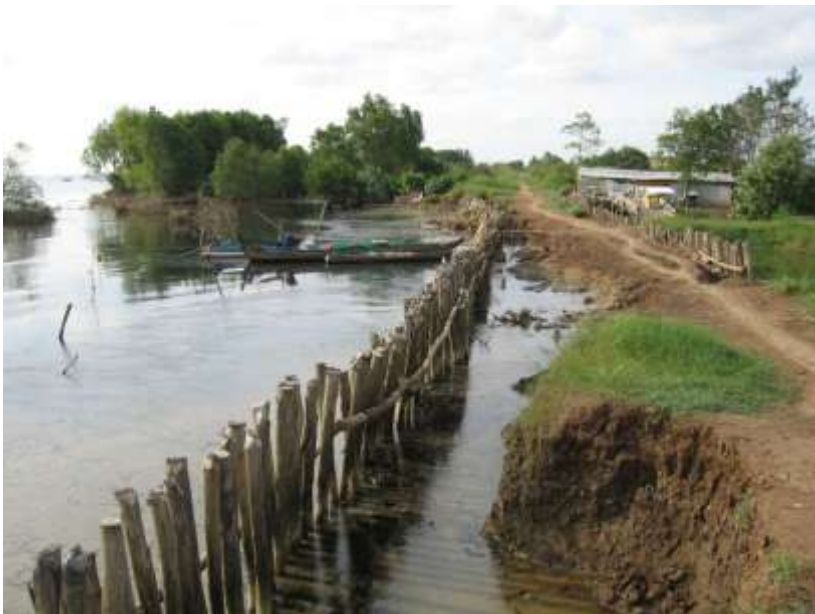
Hình 14: Đê bị ăn mòn

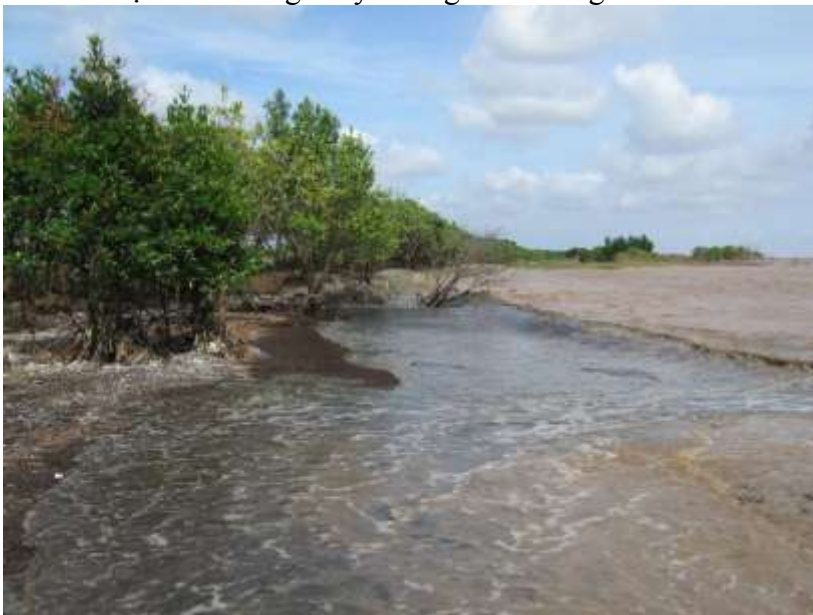
Cho dù lý do nào gây ra xói mòn ở bờ biển đi nữa ở khu vực được kiểm tra và sự biến mất hoàn toàn của rừng ngập mặn thì một cách duy nhất củng cố khu vực và bảo vệ đê sẽ là việc xây dựng rào cản dòng chảy nằm dọc theo khu vực bị ảnh hưởng. Những rào cản này sẽ giảm bớt sức mạnh của dòng chảy hướng vào hướng bờ.

Hình 15: Khu vực dọc bờ biển bị xói mòn

Tuy nhiên, thiết kế rào cản dòng chảy phù hợp và để tránh ảnh hưởng tiêu cực lên dòng chảy đối với bờ biển theo hướng dòng chảy thì nên có nghiên cứu mô hình dòng chảy cẩn thận.

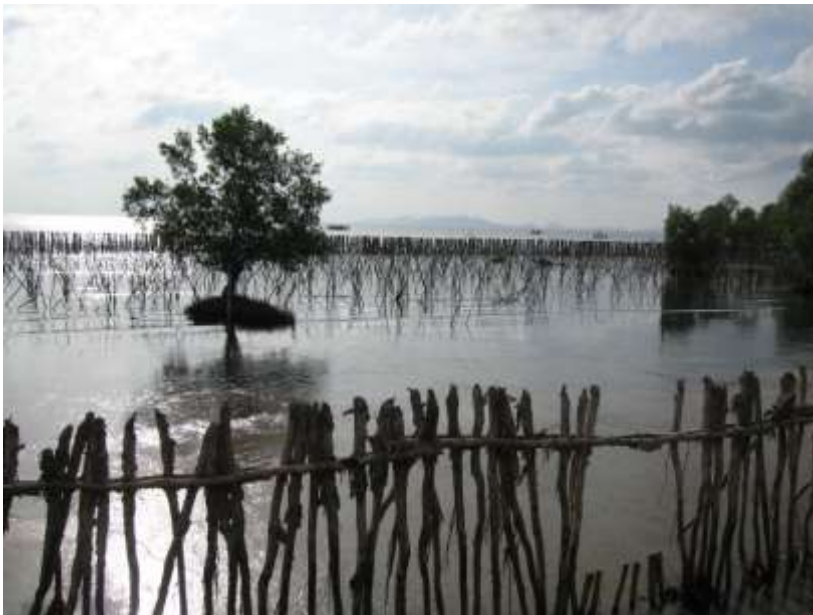
Dòng chảy mạnh và nước biển dâng do thay đổi khí hậu là vấn đề khó khăn chung ảnh hưởng đai rừng ngập mặn dọc bờ biển. Đai rừng ngập mặn dễ bị tổn thương ở nơi đai rừng ngập mặn mỏng hoặc bị thiệt hại một phần, tương tự như ở các khu vực khác ở vùng duyên hải tỉnh Kiên Giang.

Hình 16: Các khu vực bị xói mòn có rừng ngập mặn

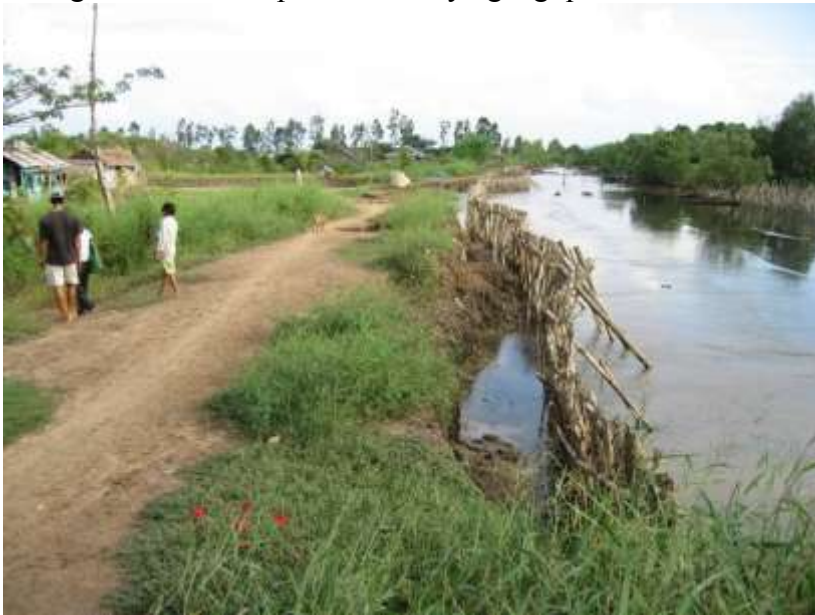
Trong trường hợp đê ở huyện Hòn Đất, vật liệu đất dùng để xây dựng đê được lấy ở phía biển của đê vì vậy tạo thành đường rãnh chạy dọc trên toàn bộ chân đê ở hướng biển. Rãnh này tạo ra khu vực dễ bị xói mòn vì sóng biển kéo ra ngoài có thể tạo ra sự khuấy động bên trong đường rãnh. Sự khuấy động này dần dần phá hủy độ nghiêng của đê và tạo thêm nhiều kênh xói mòn trong lớp lắng đọng trầm tích ở phía trước biển và vì vậy phá hủy cây rừng ngập mặn. Một khi điều này xảy ra thì nhiều kênh xói mòn sẽ mở rộng nhanh chóng khi sự khuấy

Hình 17: Rãnh chạy dọc theo đê

Một vấn đề khó khăn khác có thể xảy ra là nếu với việc rãnh được tạo thành do việc khai thác để lấy vật liệu đất thì lớp đất thịt tự nhiên ở bờ biển đã bị phá hủy. Điều này có thể tạo ra sự thấm thấu chảy qua bên dưới để hướng vào đất liền và tạo ra xói mòn bên trong.

- Các rãnh dọc theo chân đê ở hướng biển phải được đổ đầy bằng vật liệu còn lại ở khu vực đê bị xói mòn và vật liệu tương tự được lấy ở những nơi khác.

- Ở nơi lớp đất sét bên trong rãnh bị ảnh hưởng thì nên thay thế bằng vật liệu đất sét phù hợp trước khi đổ đất bình thường vào.
- Đê phải được xây dựng sử dụng vật liệu đất đồng nhất có các đặc điểm được nêu rõ trong Phụ lục 1.

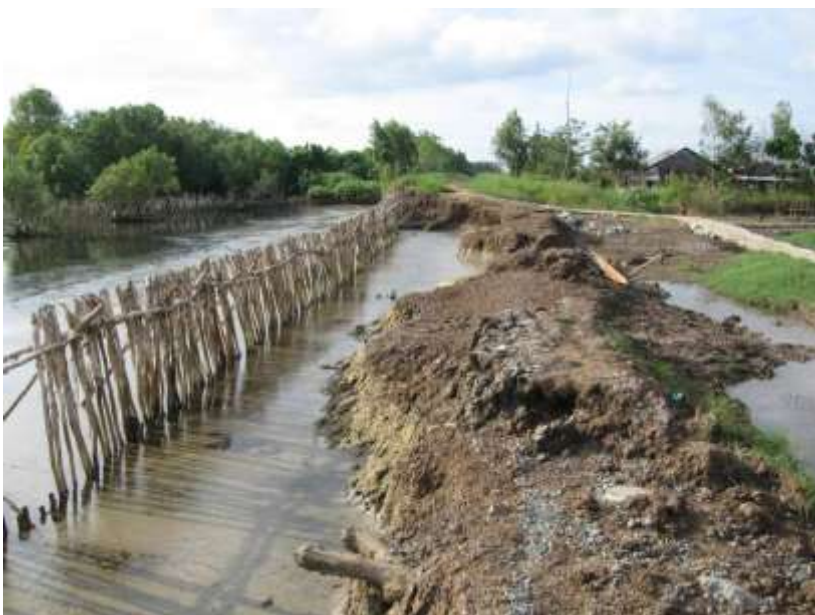
Hình 18: vật liệu làm đập không đồng chất

Tại một điểm, đê bị sóng biển tràn bờ và đê bị phá vỡ. Việc kiểm tra bề mặt bị xói mòn cho thấy rằng vật liệu đất không có chất lượng đồng chất. Các dấu hiệu của vật liệu hữu cơ, đá và đất sét được tìm thấy lẫn lộn với đất.
