**Đánh giá nhanh rừng ngập mặn và quá trình phát triển
phù sa tại bốn điểm phục hồi tỉnh Kiên Giang, Việt Nam**

ĐỀ TÀI DANH DỰ

Sophie Delzoppo

Tháng 5, 2012

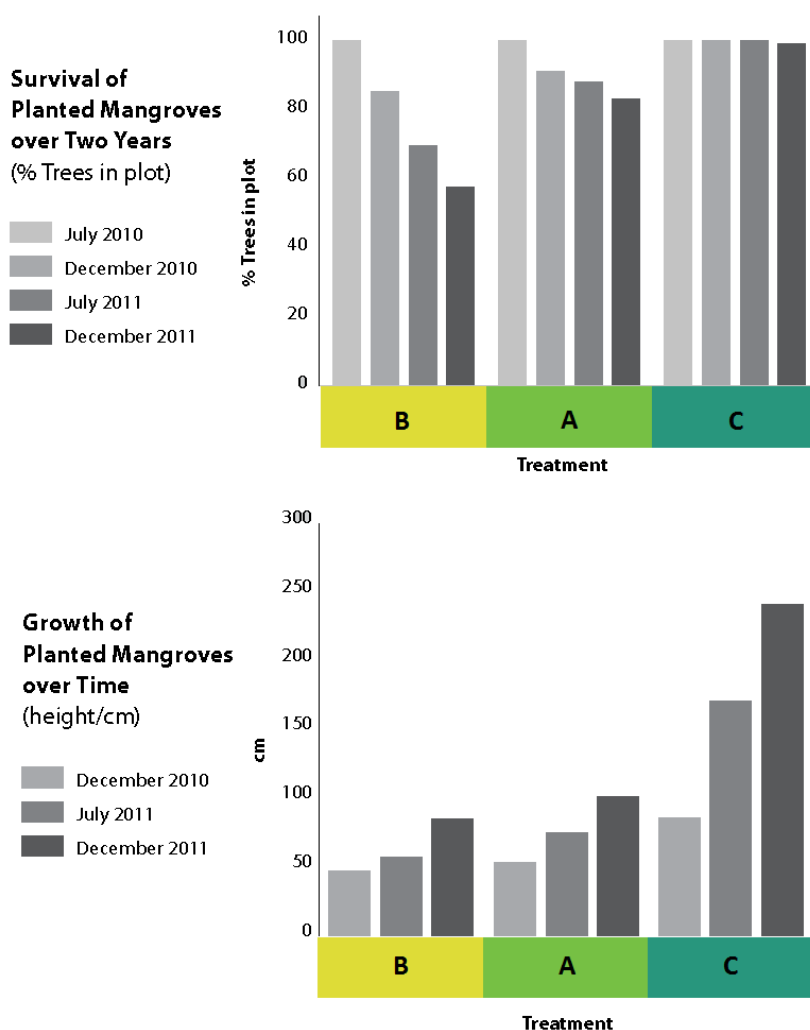
Hình 3. Tỷ lệ sống (%) và sinh trưởng chung (chiều cao tính bằng cm) của cây con rừng ngập mặn được trồng với các biện pháp xử lý khác nhau trong mô hình phục hồi Vàm Rầy trong những năm tiếp theo sau khi trồng. Theo tổng hợp của Cường và Brown (2012).

Khảo sát trong các năm tiếp theo sau khi hàng rào lần đầu được thiết lập cho thấy tỷ lệ sống và sinh trưởng của cây con sau khi trồng cao nhất đối với cây con được trồng sau đai rừng ngập mặn sót lại, kế đến là cây con được trồng giữa hai lớp rào, cuối cùng là cây con được trồng sau một lớp rào (Hình 3) (Cuong and Brown, 2012). Tỷ lệ sống và sinh trưởng của cây rừng ngập mặn phục hồi tự nhiên cũng có kết quả tương tự, lượng phù sa bồi lắng hàng năm cũng có kết quả như vậy (Cuong and Dart, 2011). Điều này cho thấy hệ sinh thái rừng với từng biện pháp xử lý có thể phát triển theo các xu hướng khác nhau.

Đánh giá độ che phủ thực vật tại địa bàn cho thấy tại những nơi có mức độ bảo vệ cao thì tăng trưởng ban đầu của rừng diễn ra mạnh mẽ (Hình 3). Điểm phục hồi C có độ che phủ thảm thực vật lớn nhất, tại đây ngoài hàng rào bảo vệ một phía còn có một đai rừng rậm rạp sót lại có tác dụng như một vùng đệm giảm năng lượng của sóng. Điểm phục hồi A cũng có độ che phủ cao do được bảo vệ bằng hàng rào chắn sóng hai lớp. Điểm phục hồi B chỉ có hàng rào chắn sóng một lớp, thảm thực vật có mức độ che phủ trung bình và sinh trưởng của rừng tập trung về phía đất liền của khu vực xử lý, khu vực này được cho là có cường độ sóng yếu hơn. Điểm phục hồi D là điểm đối chứng có mức độ bảo vệ thấp nhất và độ che phủ thực vật cũng thấp nhất. Động năng của sóng được cho là một trong những yếu tố chính quyết định tỷ lệ sống và sinh trưởng trong hệ sinh thái rừng ngập mặn tự nhiên và phục hồi (McKee, 1995, McKee and Faulkner, 2000, Lewis, 2005). Có rất ít bằng chứng về tái sinh tự nhiên tại điểm phục hồi D, không giống như các điểm phục hồi khác, điều này cho thấy nếu không tăng cường các biện pháp bảo vệ bằng hàng rào chắn sóng thì cây con ngập mặn rất khó sinh trưởng thành rừng được. Dựa vào các khảo sát trước về ngưỡng để cây con sinh trưởng thành rừng (McKee, 1995, Krauss et al., 2008, Balke et al., 2011, Tamin et al., 2011), giả thiết được đưa ra là năng lượng sóng tăng lên, nền đất phù sa không ổn định và điều kiện thiếu khí tiềm ẩn đang gây cản trở cho quá trình sinh trưởng thành rừng của cây con ngập mặn được trồng hoặc tự nhiên tại điểm phục hồi D (điểm đối chứng) hoặc về phía biển tại điểm phục hồi B. Giả thiết này được củng cố bởi đánh giá trực quan tại điểm phục hồi B (Hình 7), trong đó cây con trên nền đất phù sa rắn chắc trong các vũng được che chắn có số lượng nhiều hơn hẳn số cây con trên nền đất phù sa yếu bên ngoài các khu vực này. Do đó, động năng của sóng thay đổi do hàng rào chắn sóng và diện tích rừng ngập mặn sót lại trong khu vực thử nghiệm phục hồi có ảnh hưởng lớn đến sự phát triển của rừng ngập mặn tại điểm phục hồi, mức độ ảnh hưởng này thay đổi theo biện pháp xử lý.

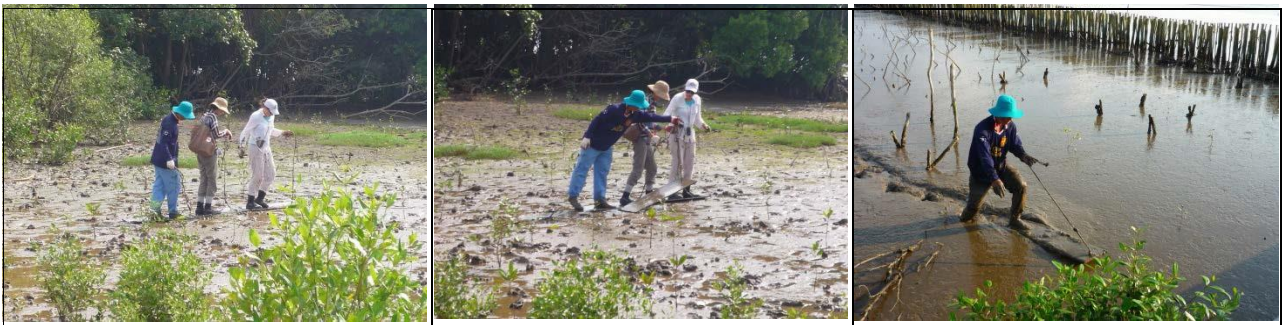
Hình 5. Sử dụng ván gỗ để “di chuyển” trên mặt bùn tại mô hình phục hồi Vàm Rầy.

Phù sa bãi bồi đều được lấy mẫu tại mỗi điểm xử lý và tại mỗi khu có các loài thực vật. Ở hầu hết các điểm, việc đi lại trên khu vực bãi bồi tại Vàm Rầy rất khó thực hiện do nền đất rất yếu. Do đó ván gỗ đã được sử dụng để “di chuyển” trên mặt bùn, điều này làm cho quá trình lấy mẫu mất rất nhiều thời gian và số lượng mẫu thu thập được cũng rất hạn chế (Hình 5). Tại mỗi khoảng cách ngẫu nhiên dọc tuyến đê biển, việc lấy mẫu nhanh được thực hiện dọc theo bãi bồi và vuông góc với tuyến đê. Nhóm lấy mẫu di chuyển theo hình chữ “U” xuất phát từ và trở về thân đê, mỗi lần lấy được 6 đến 8 mẫu. 4 lần lấy mẫu nhanh đã được thực hiện, có thêm vài lần lấy mẫu tại các diện tích xử lý nhỏ hơn để bổ sung cho các mẫu này. Tại mỗi điểm lấy mẫu, một ống hình trụ được sử dụng để lấy 20 ml mẫu phù sa từ lớp phù sa trên bề mặt và đặt vào một lọ đựng mẫu được bảo quản lạnh trên đá và chuyển về phòng xét nghiệm để phân tích hàm lượng ni-tơ, các bon và độ ẩm. Một mẫu bổ sung (khoảng 10 ml) được thu thập trong lọ thủy tinh để phân tích chất diệp lục. Những mẫu này cũng được bảo quản lạnh trên đá và phân tích trong vòng 24 giờ. Địa điểm của từng mẫu được thể hiện trên bản đồ trong Appendix C.

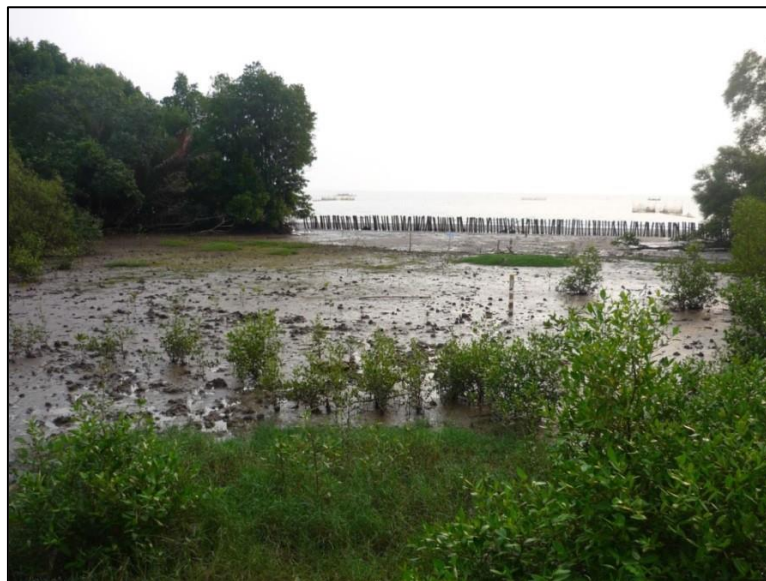
Hình 6. Ảnh điểm đối chứng (điểm xử lý D) tại mô hình phục hồi Vàm Rầy, chụp từ tuyến đê biển.

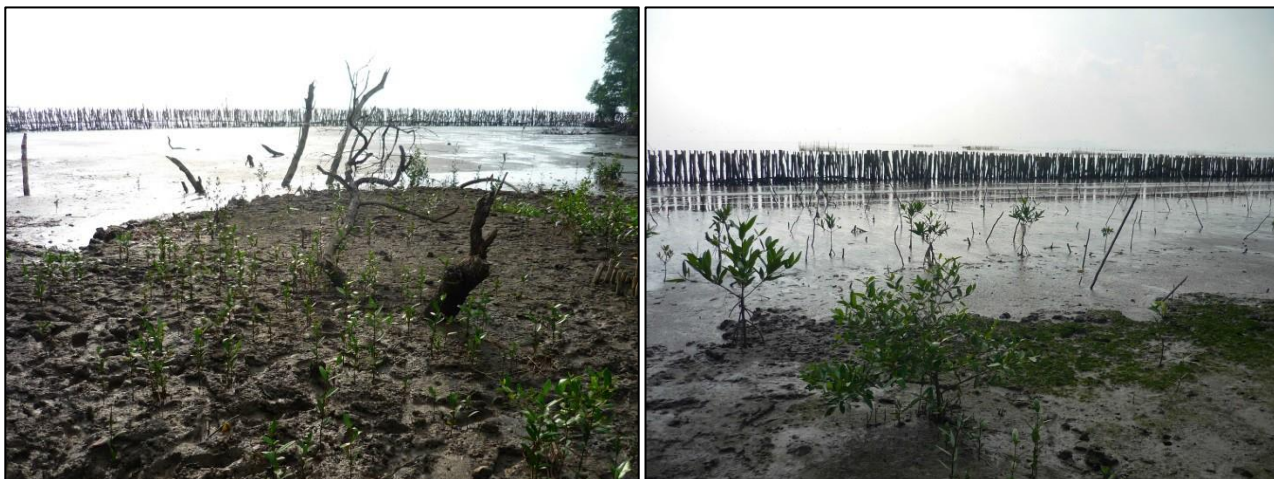
Hình 7. Hai ảnh chụp từ phía biển của rừng ngập mặn tại điểm xử lý B cho thấy ranh giới giữa đất phù sa đã sần chắc và phù sa còn nhão.

Mắm trắng (*A. alba*) cũng là loài chủ yếu xuất hiện tại điểm xử lý B (hàng rào một lớp). Độ che phủ rừng tại điểm xử lý B phân tán hơn các điểm xử lý khác và các loại thực vật ở cũng thay đổi trên toàn bộ điểm phục hồi. Các loài cây ngập mặn khác gồm vẹt trụ (*Bruguiera cylindrical*), cóc (*Lumnitzera sp*), và bần trắng (*Sonneratia alba*), cũng như nhiều diện tích dừa nước (*N. fruticans*) và đước đôi (*R. apiculata*). Tuy nhiên, điều rõ ràng là các điểm này có các kiểu rừng rất phong phú. Các loại thực vật trong khu vực này đã tạo nên hàng loạt các vũng nhỏ, trong đó điểm đặc trưng là các đám đước đôi (*R. apiculata*) đã thuần thực. Có thể nhận thấy ranh giới rõ ràng trên phần lớn các vũng nhỏ này giữa phù sa lâu đời, đã sần chắc với số lượng lớn các cây con và lượng phù sa mới tích tụ, nên còn yếu và đáng chú ý là có số lượng cây con ít hơn (Hình 7). Cây rừng sinh trưởng mạnh nhất ở những vùng gần bờ, nơi mà năng lượng của sóng đã giảm đi nhiều.

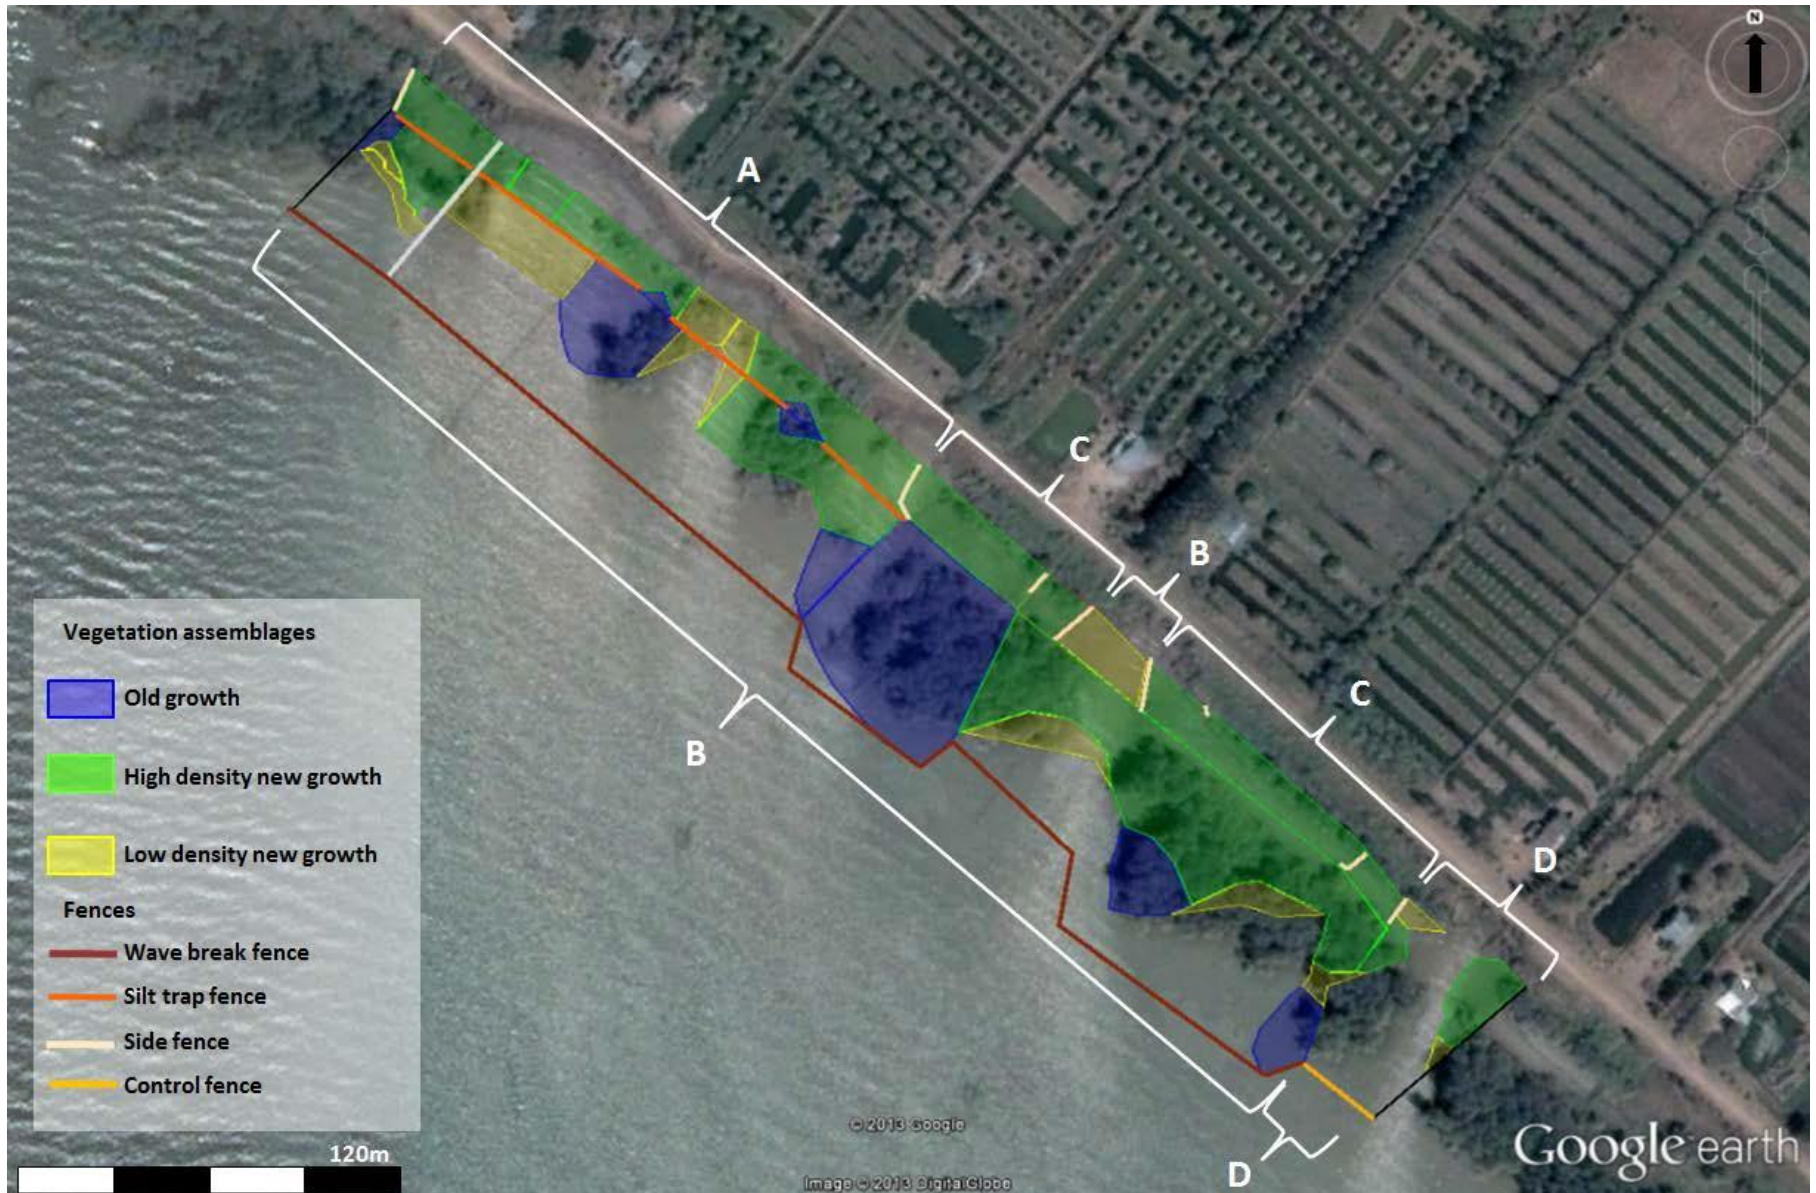
Hình 8. Bản đồ độ che phủ rừng ngập mặn tại mô hình phục hồi Vàm Rây, với các biện pháp xử lý khác nhau được đánh dấu, cho thấy sự phân bố của ba quần thể thực vật khác nhau; đã trưởng thành, mới sinh trưởng mật độ ao và mới sinh trưởng mật độ thấp.

Có thể quan sát thấy sự khác biệt rõ rệt về độ che phủ thực vật giữa các điểm xử lý phục hồi khác nhau (như đã tóm tắt trong Bảng 2). Điểm xử lý A và C đều có độ che phủ rừng rất cao (lần lượt là 90% và 100%), điểm xử lý B có độ che phủ ở mức trung bình (58%) và điểm xử lý D có độ che phủ thấp (30%). Tỷ lệ độ che phủ rừng chung, cũng như tỷ lệ rừng mới sinh trưởng mật độ cao cho đến rừng mới sinh trưởng mật độ thấp và bãi phủ bồi trồng đều lớn hơn tại các điểm có mức độ bảo vệ cao chống sóng biển. Do đó, điểm xử lý C được hình thành từ độ che phủ mật độ cao và điểm xử lý A hầu hết cũng có mật độ cao. Tuy nhiên, điểm xử lý B chủ yếu là chủ yếu là bãi bồi trồng, với những dải rừng đã trưởng thành rộng lớn và một số diện tích rừng mới sinh trưởng, nhiều diện tích trong số đó có mật độ thấp. Mặc dù có độ che phủ rừng chung ở mức độ thấp nhất, tuy nhiên diện tích rừng mới sinh trưởng tại điểm xử lý B chủ yếu có mật độ cây rừng cao.

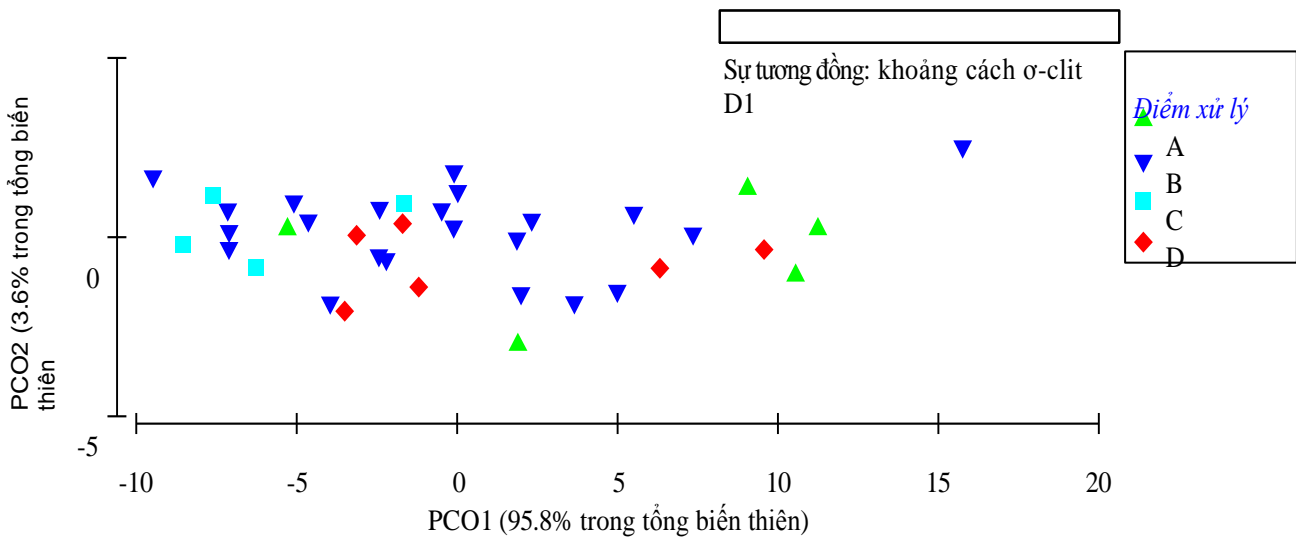
Hình 9. Phân tích tọa độ chính các thông số về phù sa: tổng lượng ni-tơ, hàm lượng độ ẩm, các bon hữu cơ và vô cơ, tương quan với các điểm xử lý phục hồi khác nhau được thiết lập tại mô hình Vàm Rây.

Một trong những đặc điểm chính của số liệu sinh địa hóa học của phù sa là mức độ biến thiên lớn, trong cùng một điểm xử lý và giữa các điểm xử lý (Bảng 3). Điều này đặc biệt đúng với chất diệp lục với độ biến thiên lớn từ 52 đến 2083 mg.m^{-3} . Phân tích tọa độ chính của tất cả các thông số phù sa (ngoại trừ chất diệp lục) liên quan đến điểm xử lý phục hồi, loại sinh cảnh và khoảng cách đến bờ biển (Hình 9), cho thấy điểm xử lý có tác động lớn nhất đến đặc tính của phù sa ($df = 3, p = 0.03$; Table 4), với sự khác biệt lớn giữa điểm xử lý A và B ($df = 36, p = 0.02$) và khác biệt không lớn giữa điểm xử lý A và C ($df = 36, p = 0.06$; Bảng 5). Chỉ có các diện tích trong điểm xử lý C không có nhiều khác biệt, thể hiện bằng các chùm (Hình 9). Các diện tích trong điểm xử lý B có mức độ phân tán cao nhất.

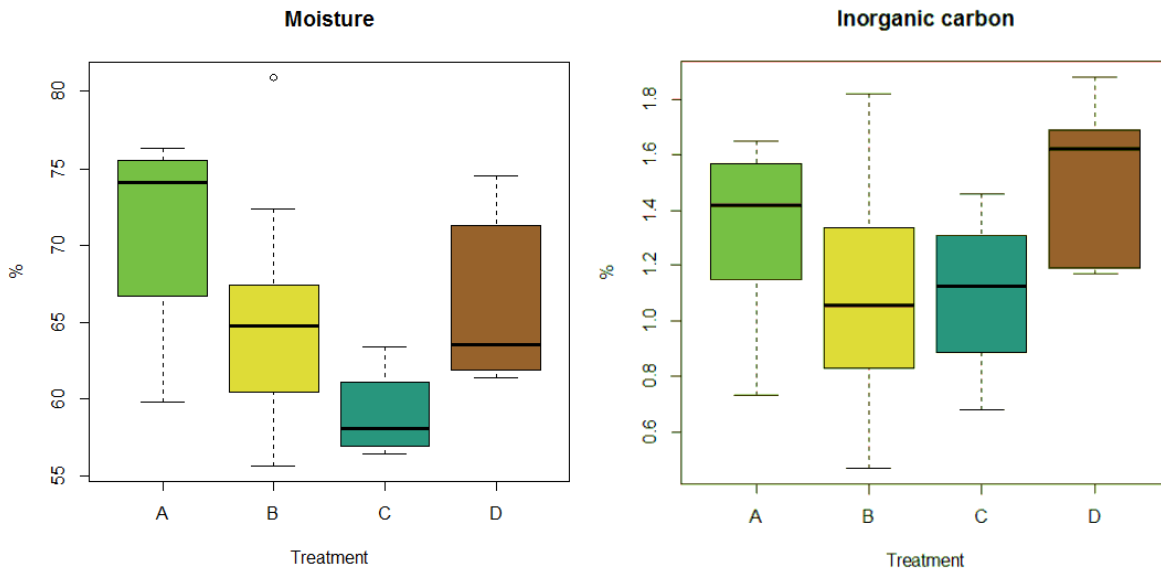
Hình 10. Tỷ lệ % hàm lượng độ ẩm (trái), và hàm lượng các bọn vô cơ (phải), liên quan đến các biện pháp phục hồi khác nhau được thực hiện tại Vàm Rây. Lưu ý các biểu đồ này có tỷ lệ khác nhau.

Việc lập biểu đồ thăm dò các thông số này không thể chỉ ra bất cứ khác biệt nào trong các đặc tính của phù sa giữa các điểm xử lý phục hồi (Hình 10). Dù vậy, sự hoán vị ANCOVA (quan tâm đến khoảng cách từ tuyến đê và thảm thực vật), cho thấy có sự khác biệt lớn giữa các điểm khác nhau về hàm lượng độ ẩm và các bon vô cơ (Bảng 4). Hàm lượng độ ẩm tại điểm xử lý A cao hơn tại điểm xử lý B ($df = 36, p = 0.02$) và cao hơn đôi chút so với điểm xử lý C ($df = 36, p = 0.06$), và các bon vô tại điểm xử lý D cao hơn hẳn so với điểm xử lý B ($df = 36, p = 0.005$) (Bảng 5).

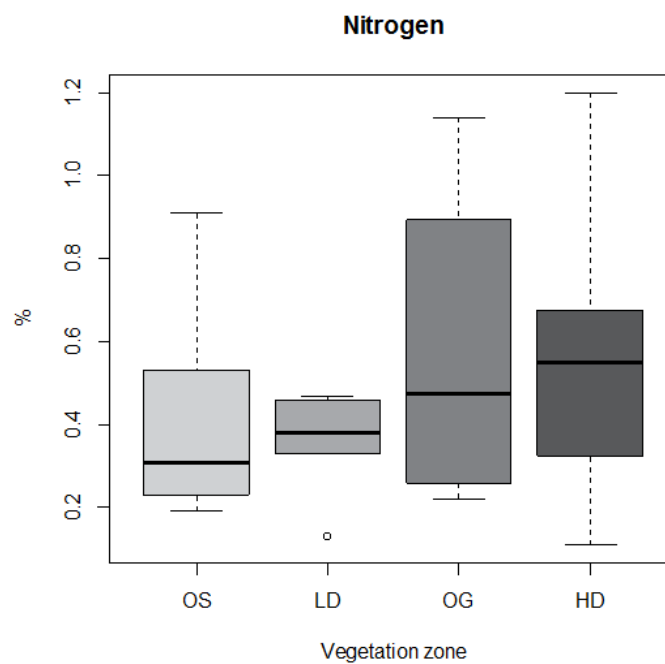
Hình 11. Tổng hàm lượng ni-tơ trong đất phù sa trong mối tương quan với các loài thực vật tại mô hình phục hồi Vàm Rây.

Hoán đổi ANCOVA về ni-tơ và các đám thực vật cho thấy mối tương quan dương lớn giữa lượng ni-tơ và độ che phủ thực vật ($df = 1, p = 0.04$) (Bảng 4). Do đó, hàm lượng ni-tơ cao nhất được phát hiện thấy ở diện tích rừng mới sinh trưởng có mật độ cây rừng cao, và thấp nhất trong các mẫu đất thu được từ bãi bồi trống (Hình 11).

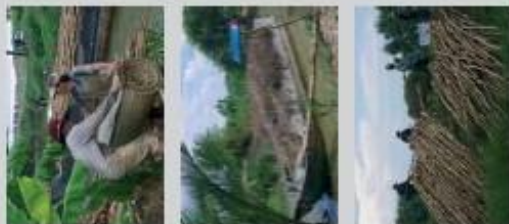
Wave break fence

DESIGN, FUNCTION AND CONSTRUCTION OF WAVE BREAK FENCES

5. Install the second row of the poles to the seaward side of the first row. This row does not have to withstand as much mechanical energy and is constructed with a combination of pole size ⑤ and size ④. Place a pole size ⑤ every 1.5 m and fill the gaps with smaller sized poles.

6. Each 1.5 meter block of large poles will be bound together by cross poles and tied with galvanized rust resistant wire or added strength.
7. Add small logs to the web between the rows to a depth of 1 m.

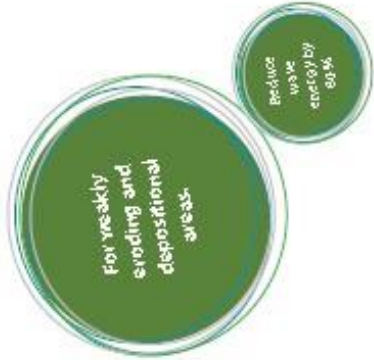
DESIGN, FUNCTION AND CONSTRUCTION OF SEDIMENT TRAP FENCES

The sediment trap fence is designed to trap sediment and allow the substrate to develop sufficient structure to enable the root systems of seeds and seedlings to anchor and grow.

This fence design can be established in depositional or weakly eroding areas as a cost effective way to aid restoration through natural recruitment or on the inside of wave break fences established in high erosion areas to protect planned seedlings. The reduced wave action allows the additional sediment to stabilise in less than one year and provides a stable condition for natural regeneration.

- Functions of sediment trap fences
- The sediment trap fence is designed to reduce the energy of waves in areas of medium to low turbulence.
 - These fences can be used in combination with wave break fences in strongly eroding areas to allow establishment of mangrove seedlings near to dikes.
 - The sediment trap fence is also used to block wave action that is parallel to the coastline, along canals or on depositional areas to allow natural recruitment of mangrove seeds and their establishment.
 - The fence trap sediment deposit behind the wet season allowing the coastline to build up.
 - The fence prevents rubbish from the ocean drifting into plant beds and an of floating seedlings.

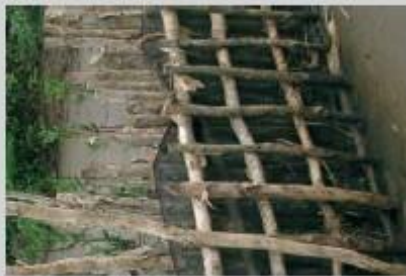
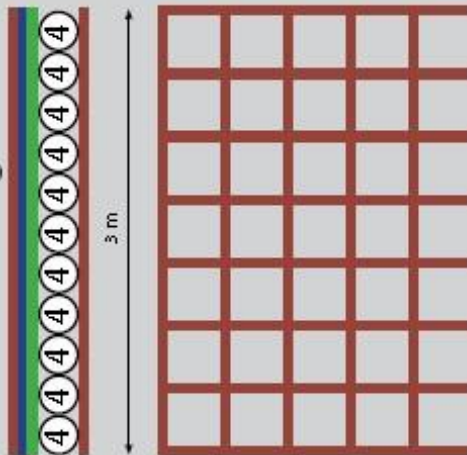
Sediment trap fence TYPE 1

3 m = 40 pole size ④

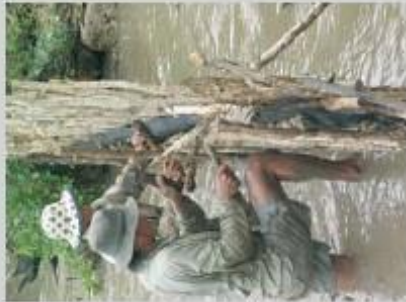
Sediment trap fence TYPE 2

3 m = 40 pole size ④ x 2 rows = 80 poles

The fence has two rows of small diameter muliaka poles (pole size 4) placed close together. A layer of bamboo mats (10 m high, 1.5 m long) covered with fishing net gauze is placed between the two rows.

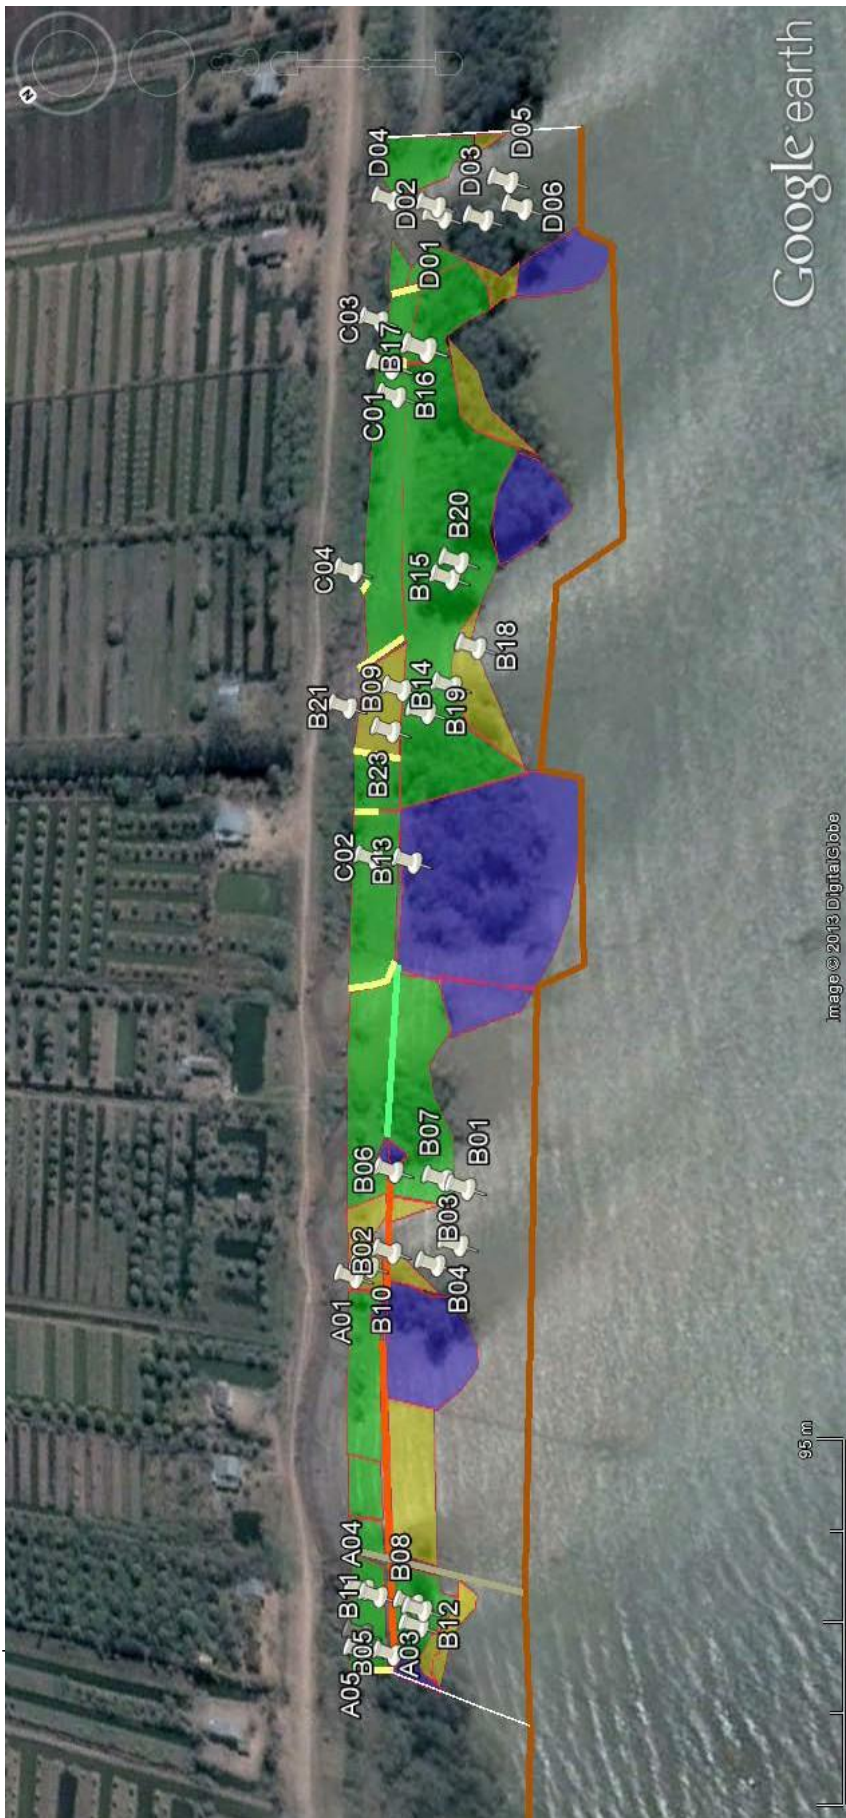
Appendix C. Location of individual sediment samples sites within the Vam Ray restoration model

Hình 12. Mô hình phục hồi Vàm Rây cho thấy độ che phủ quần thể thực vật và vị trí của từng điểm lấy mẫu. Số liệu của từng mẫu được cung cấp tại Phụ lục D. Lưu ý, ảnh chụp này không quay theo hướng bắc.
