Đánh giá bằng phương pháp ghi hình và Lập bản đồ đường bờ biển tỉnh Cà Mau, đồng bằng sông Cửu Long, Việt Nam

GIZ tại Việt Nam

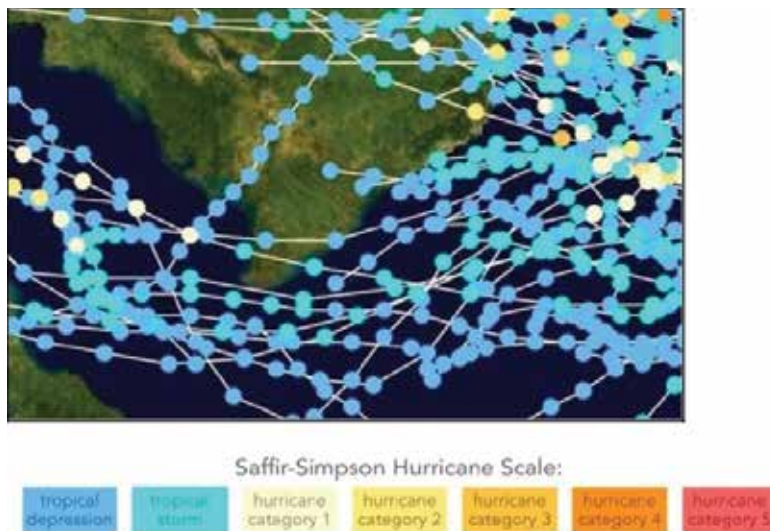
Hình 3. Đường đi của khí xoáy tụ nhiệt đới trong khu vực từ 1980 – 2005, mã hóa theo thang bão Saffir-Simpson. Các điểm chỉ ra các vị trí của bão trong các khoảng thời gian 6 giờ.

Hình 3 trình bày đường đi của khí xoáy tụ từ năm 1980 đến 2005. Vào năm 1997, bão Linda vượt qua cực nam bán đảo Cà Mau và gây thiệt hại rộng khắp cho hai tỉnh. Nó gây ra ngập úng, phá hủy rừng ngập mặn và các rừng trồng, gây thiệt hại cho nhà cửa và cơ sở hạ tầng lưới điện và ngập úng và thiệt hại về sản xuất nông nghiệp. Vì ngày càng có nhiều rừng ngập mặn bị chặt phá, nên mức độ thiệt hại đối với vùng nội địa đã chiếm được ngày càng tăng.
