# Đánh giá nhanh hiện trạng bờ biển bằng phương pháp ghi hình

## Báo cáo nghiên cứu ở Kiên Giang

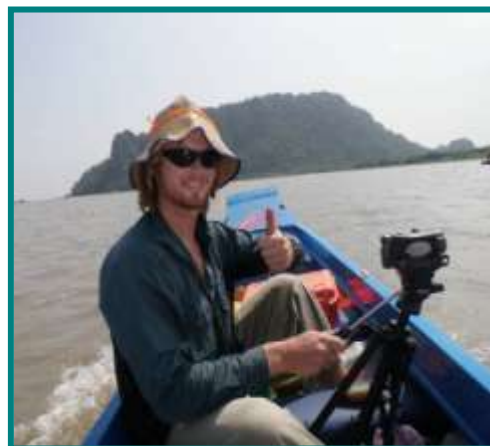
Việc ghi hình bờ biển được thực hiện bằng cách sử dụng máy quay Sony Handycam đặt trên giỏ máy chạy song song với bờ biển từ khoảng cách khoảng 25m. Một máy định vị GPS cũng được sử dụng để ghi lại dữ liệu về tọa độ (kinh độ và vĩ độ) sau mỗi 3 giây.

Phim video được giảm xuống thành các khung ảnh 1 giây dạng file jpg. Các đặc điểm về hiện trạng bờ biển sau đó được đánh giá. Chỉ có các khu vực triều cường 20 m quan sát thấy trong khung hình và/ hoặc các sinh cảnh trên cạn liền kề (nếu quan sát được) mới được sử dụng để đánh giá.

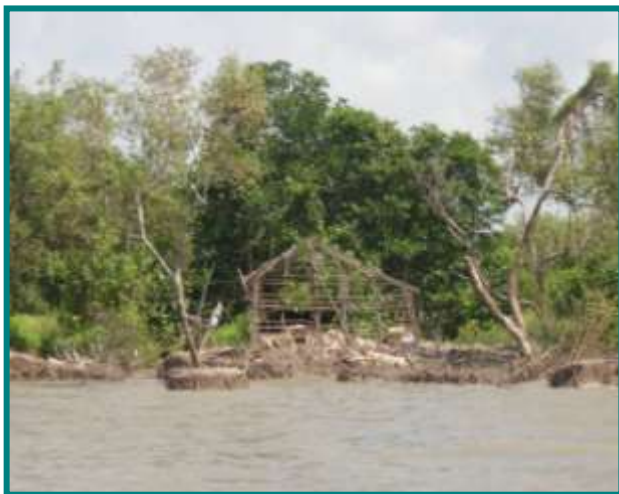
**Gần một nửa rừng ngập mặn đang bị mất do xói lở.**

**Nhìn chung, một phần ba bờ biển đã hoặc đang bị xói lở.**

**Xói lở bờ biển đã dẫn đến việc mất đi phần lớn diện tích rừng ngập mặn và có liên quan đến khả năng phòng hộ của rừng ngập mặn ở Kiên Giang trong việc bảo vệ bờ biển theo các kịch bản dự đoán về nước biển dâng.**

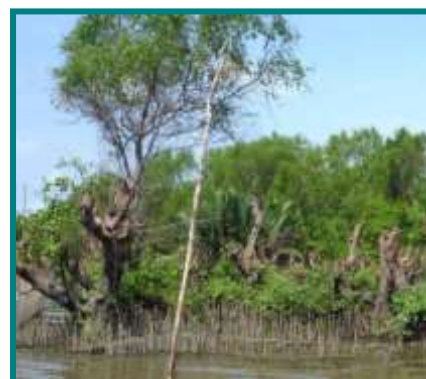
**Hoạt động của con người, bao gồm việc khai thác không bền vững gỗ làm tăng xói lở bờ biển và ảnh hưởng nghiêm trọng đến khả năng phòng hộ, cố định bờ biển của rừng ngập mặn**

Phần lớn việc chặt phá xảy ra với loài Mắm - Avicennia (49%) và Bần Sonneratia (19%). Đến 65% các lâm phần Bần tự nhiên bị chặt phá cho thấy đây là loài bị khai thác nhiều để lấy gỗ cảnh và làm bẫy cá.

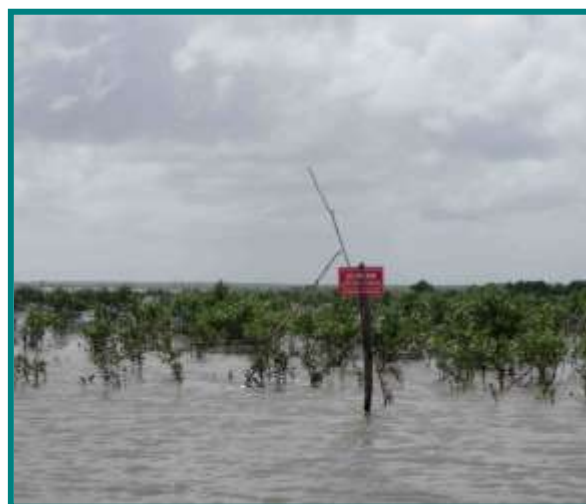
Các khu vực có mật độ cây con dày và trung bình thường thấy ở phía sau các hàng rào và được đánh giá là các khu vực trồng rừng thành công. Các khu vực mà chỉ có ít hoặc không có cây con phía sau hàng rào được đánh giá là khu vực trồng rừng không thành công.

**Chỉ 50% nỗ lực trồng rừng là thành công. Chiến lược phục hồi rừng ngập mặn có thể được cải thiện nhằm tăng khả năng sống của cây con và bảo vệ các khu vực bờ biển bị tổn thương.**

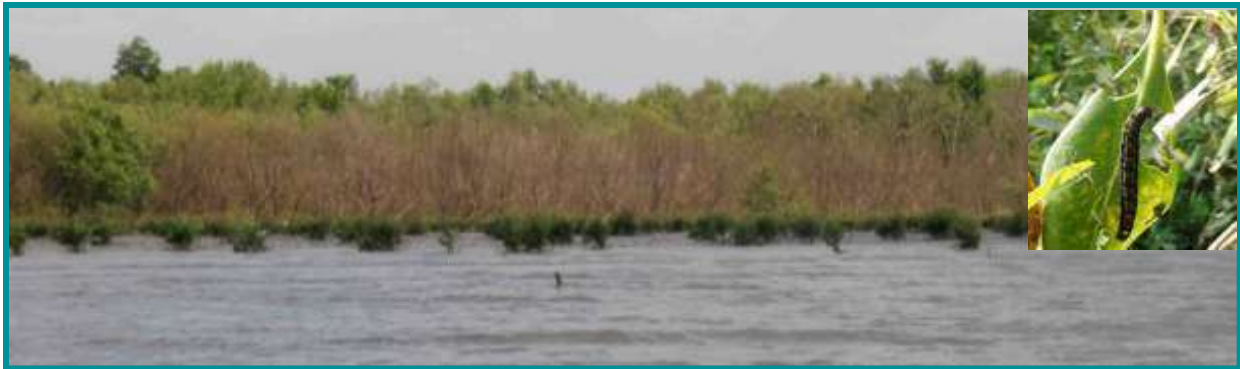
Rác thải vùi lấp hệ rễ của rừng ngập mặn bắt gặp ở huyện Kiên Lương và đã làm chết một đai rừng khoảng 800 m gần khu vực Hòn Quéo. Sự tích tụ rác thải còn bắt gặp trên khoảng 7 km (4%) chiều dài bờ biển.

**Dịch sâu ăn lá nặng ở rừng Mắm do một loài sâu ăn lá chưa định tên đã làm trụi lá toàn bộ cây Mắm. Dịch sâu ăn lá quan sát được tại khu vực huyện An Biên và An Minh ở các khu vực rừng trồng lấn biển.**

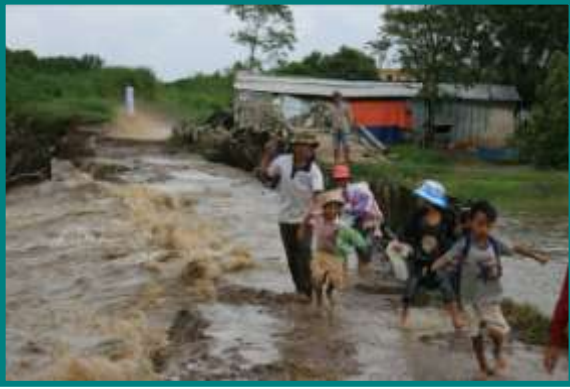
Sự xuống cấp nhanh chóng của các đê/kè bằng đất do không có thực vật che phủ cho thấy tầm quan trọng của đai rừng ngập mặn trong việc giảm tác động của sóng biển và tính hiệu quả của các băng đất trong chương trình bảo vệ bờ biển.
