# KHÔI PHỤC RỪNG NGẬP MẶN TRÊN ĐẤT TRỐNG, NGHÈO KIẾT

Cách tiếp cận, thành quả và bài học kinh nghiệm ở tỉnh Bạc Liêu.

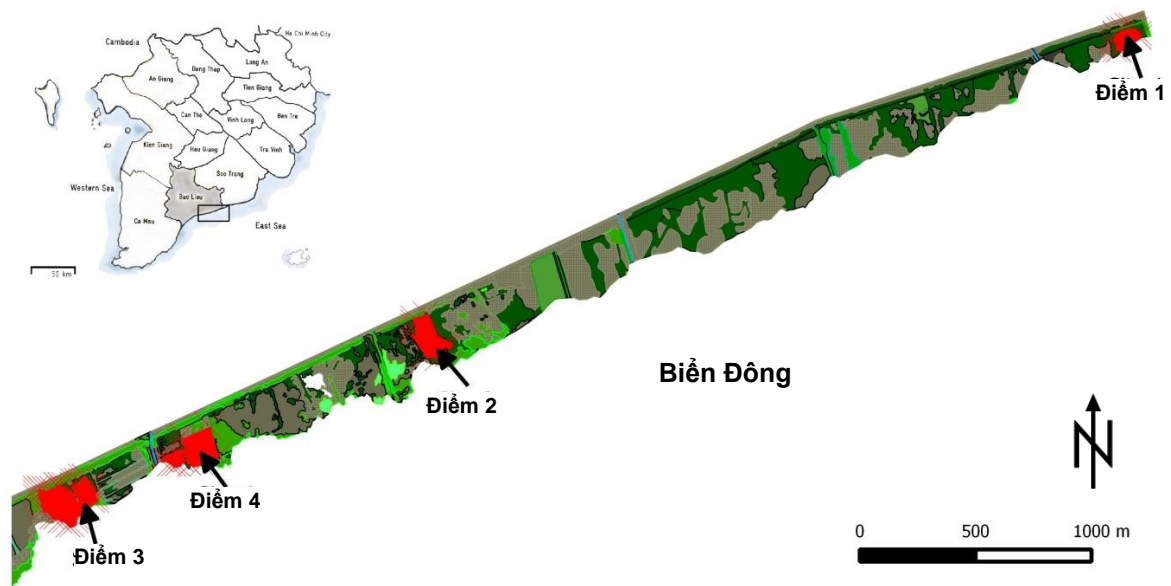
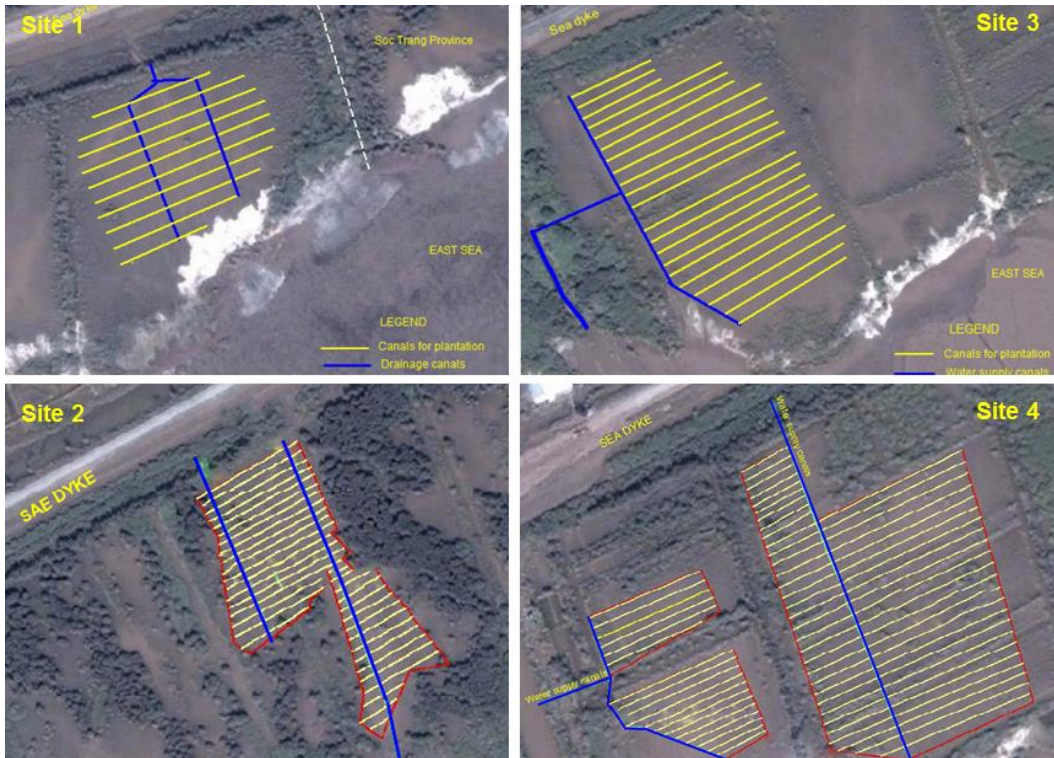
Hình 2: Vị trí, thiết kế và sơ đồ kênh mương, bờ líp tại các điểm trồng rừng

Trước khi trồng, hiện trường được chuẩn bị bằng cách đào mương sâu 0,5 m và rộng từ 2 – 3 m để cung cấp nước cho rừng trồng ở mức thủy triều bình thường, tạo thành các dải mương và bờ líp song song nhau với những điều kiện tiểu môi trường thủy văn khác nhau (Hình 2). Phương thức này dựa trên quan điểm là đất trồng rừng cần phải được ngập ở một mức nào đó để phù hợp hơn cho nhiều loài cây rừng ngập mặn, và xuất phát từ quan trắc thực tế ở một số nơi, cụ thể là ở Điểm 3, nơi có cây rừng ngập mặn phát triển tốt trong mương của các vuông tôm cũ.

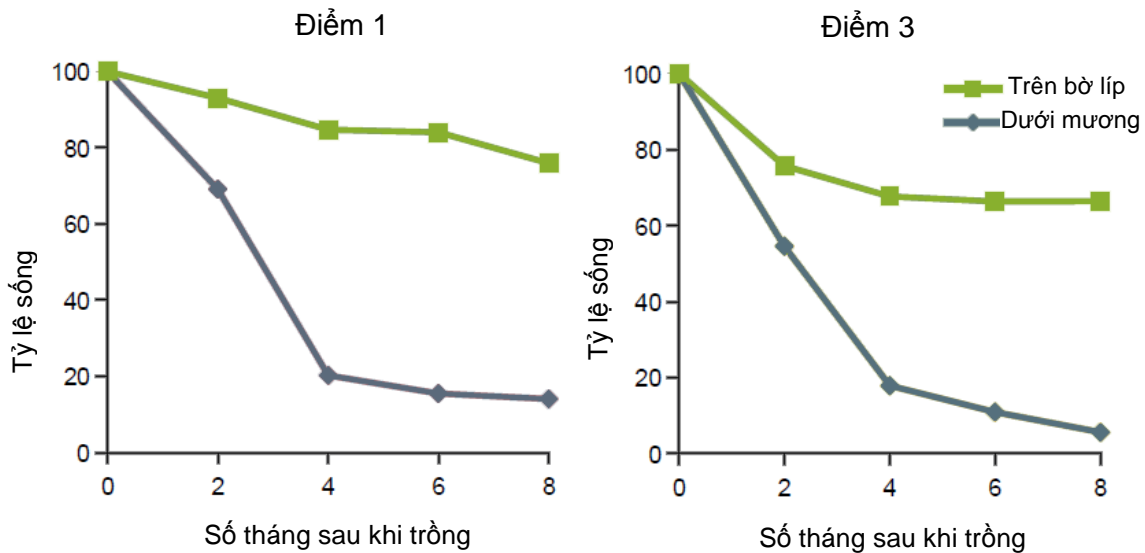
Hình 3: Tỷ lệ cây sống trên líp và dưới mương sau khi trồng được 8 tháng tính chung cho điểm 1 và điểm 3.

Sau 8 tháng tỉ lệ sống tính chung trên bờ líp của cả hai điểm trồng rừng năm 2011 đều đạt hơn 70% (Hình 3). Cứ tưởng rằng cây trồng trên bờ líp sẽ có tỉ lệ chết cao trong mùa khô đầu tiên do thiếu nước, nhưng thực tế thì tỉ lệ sống của từng loài được thể hiện trong Hình 3 và Hình 4 thì cây bị chết hầu hết là ở 2 tháng đầu sau khi trồng, trước khi mùa khô bắt đầu. Rất ít cây giống chết trong mùa khô, cho thấy rằng rễ của chúng đã phát triển đủ tốt để hút nước bên dưới và tồn tại qua mùa khô, mặt dù 20 cm lớp đất mặt khá khô (khoảng 30% trọng lượng). Tuy nhiên, cần lưu ý rằng mùa khô năm 2011 – 2012 hơi cá biệt, nó ẩm hơn nhiều so với mức trung bình, và có thể giải thích rằng nhờ vậy mà có tỉ lệ sống tốt trong mùa khô đó. Ngoài ra, mặc dầu chưa được khẳng định, nhưng có thể là dòng nước thấm theo chiều ngang và chiều đứng từ lòng mương lên bờ líp đã cung cấp được nước cho những cây có rễ đủ sâu để hút nước.

Ngược lại, tỉ lệ sống ở dưới mương thì rất thấp ở cả 2 điểm (Hình 3). Rất có thể là do mức phù sa bồi lắng quá cao đã chôn vùi cây con. Dù đã tính đến hiện tượng bồi lắng phù sa trong lòng mương nhưng không ngờ là phù sa tích tụ quá nhanh, lấp đầy một số cửa mương. Không những sự cố này làm cho nhiều cây con bị chôn vùi mà nó còn ngăn cản nước không thoát ra hết, dẫn đến một số đoạn mương bị ứ đọng nước thường xuyên, đây là một điều kiện mà hầu hết các loài cây ngập mặn không thể thích nghi được. Sau khi đáy mương được bồi tụ đáng kể vào năm 2011, Vẹt trụ (*Bruguiera cylindrica*) và Đước đôi (*Rhizophora apiculata*) được trồng vào năm 2012. Rút kinh nghiệm trồng rừng ở điểm 1 và điểm 3, không trồng rừng dưới mương trong năm đào vét ở điểm 2 và điểm 4.

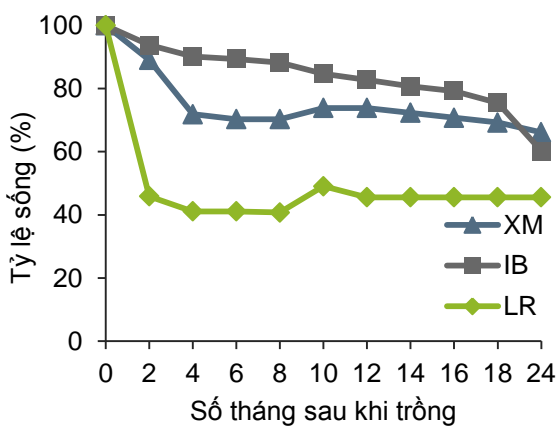
Hình 4: Tỷ lệ sống bình quân của từng loài cây trồng trên bờ líp sau khi trồng 24 tháng ở các điểm 1, 2, 3 và 4. (CT = Đà; IB = Gõ biển; LR = Cóc)

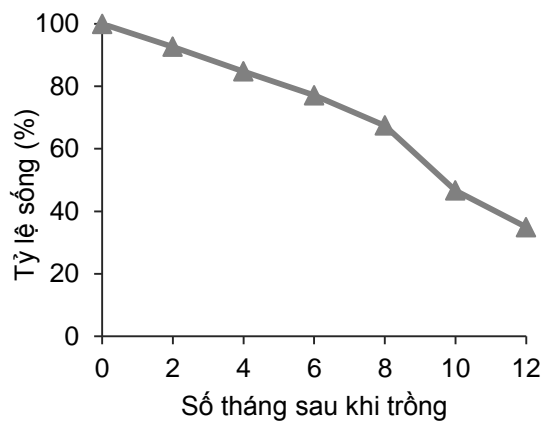
Hình 5: Tỷ lệ sống của Vẹt trụ trồng dưới mương ở điểm 3.

Vào năm 2012, Vẹt trụ (*Bruguiera cylindrica*) được trồng dưới mương đào từ năm 2011 ở điểm 3. Tỷ lệ sống sau 12 tháng xem ra khá thấp, chỉ vào khoảng 40% theo chiều hướng tăng đều như trong Hình 6. Tỷ lệ sống này cao hơn nhiều so với cây giống trồng năm 2011 (đối chiếu với Hình 3), có thể giải thích là do gia tăng trầm tích trong 2 năm, sau khi đào mương.

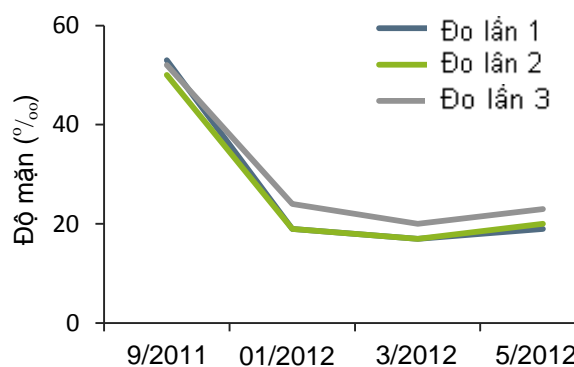
Hình 8: Độ mặn của đất trên bờ líp tại điểm trồng rừng số 3 từ tháng 9/2011 đến 5/2012

Độ mặn của đất là một trong những nhân tố quan trọng ảnh hưởng đến tỷ lệ sống và sinh trưởng của cây trồng. Hầu hết các điểm trồng rừng trên đất trống, thoái hóa ở tỉnh Bạc Liêu, đặc biệt là ở xã Vĩnh Trạch Đông đều có độ mặn rất cao. Đào mương chuẩn bị đất trước khi trồng rừng cho thấy có tác dụng làm giảm độ mặn của đất và tăng mức sinh trưởng của cây trồng. Độ mặn đo ở điểm 3 từ tháng 9/2011, ngay sau khi chuẩn bị đất, đến tháng 5/2012 được thể hiện ở hình 9. Độ mặn tăng lên rất mạnh được ghi nhận ở 4 tháng đầu tiên sau khi trồng, là lúc mùa mưa kết thúc. Sau đó độ mặn ổn định trở lại cho đến cuối mùa khô và tháng 5/2012 thì có tăng lên nhẹ.

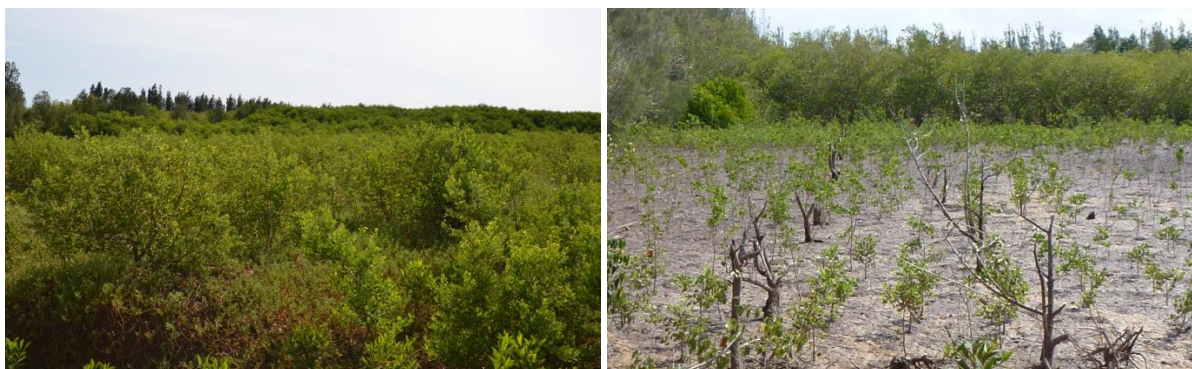
Hình 8: Bên trái: Hình dáng tán lá Cóc ở điểm 3 (có chuẩn bị đất) sau 1 năm; bên phải: Hình dáng tán lá Cóc ở điểm trồng rừng không có chuẩn bị đất.

Vào tháng 11/2013, độ mặn được đo tại một điểm trồng rừng mà không có làm đất, ở đó có cây giống đã được trồng sau 16 tháng. Độ mặn trung bình ở đó là 51 ‰, cao gấp hai lần độ mặn ở điểm trồng rừng có làm đất. Đối chiếu các giá trị này với sức phát triển của cây trồng (Hình 9), có thể kết luận rằng độ mặn có ảnh hưởng rất lớn đối với mức tăng trưởng của cây con.

Dù Cóc và Su, dường như phát triển tốt trên bờ líp gần với mé mương, nhưng thử hỏi liệu chúng có phát triển tốt trên vùng đất khác với độ cao tương tự mà không cần phải đào mương hay không? nếu được như vậy thì sẽ giảm được chi phí trồng rừng một cách hợp lý. Như đã đề cập trên đây, rừng trồng 2011 ở các điểm 1 và 3, có thể là nước thấm theo chiều ngang từ mương vào đến dưới lớp đất mặt của bờ líp chính là yếu tố quyết định đối với tỷ lệ sống ở mùa khô đầu tiên. Thắc mắc này đang được thử nghiệm bằng các mô hình trồng rừng năm 2012 và 2013. Vào năm 2012, rừng Cóc được trồng trên một vạt đất cao, nghèo kiệt mà không có chuẩn bị đất. Tỷ lệ sống của lô rừng này thấp hơn một ít so với các điểm tham chiếu có chuẩn bị đất, còn tán cây và hình dáng phát triển chung của cây thì rất kém như thấy ở Hình 9.

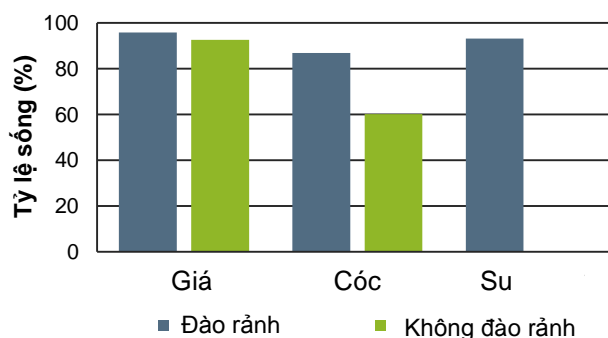
Hình 9: Tỷ lệ sống của Giá, Cóc và Su ở điểm trồng rừng có đào rãnh và không có đào rãnh, 3 tháng sau khi trồng.

Năm 2013, có thêm 3 ha đất trống, gò cao nửa (Điểm 5) được chuẩn bị bằng cách đào mương nhỏ hơn (rãnh), chỉ sâu 50 cm, rồi trồng Cóc trên bờ líp. Sau khi trồng một năm, tỷ lệ sống cũng ngang với các điểm có đào mương sâu hơn nhưng dáng cây con có vẻ yếu hơn. Hình 10 so sánh kết quả mô hình trồng rừng này (có đào rãnh nhỏ) với mô hình trồng đối chứng (không đào rãnh) sau khi trồng 3 tháng. Dù chỉ cần đào rãnh nhỏ thôi thì Cóc vẫn đạt tỷ lệ sống cao hơn so với điểm trồng rừng không có chuẩn bị đất. Mức sinh trưởng chung của cây trồng ở nơi có đào rãnh cũng khá hơn nhiều, từ đó có thể kết luận rằng đầu tư đào mương, rãnh là giải pháp giúp cây trồng tăng tỷ lệ sống và mức sinh trưởng rất đáng kể.

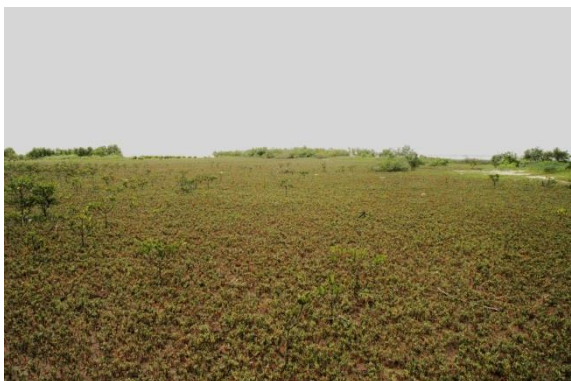
Tháng 5/2011: Trước khi chuẩn bị đất. Số cây con trong hình được trồng vào năm 2005.

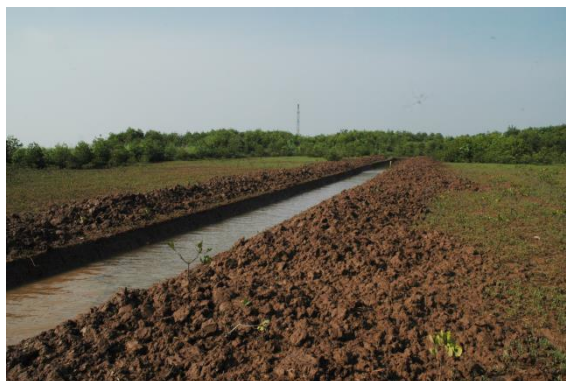
Tháng 6/2011: Bước đầu đào mương.

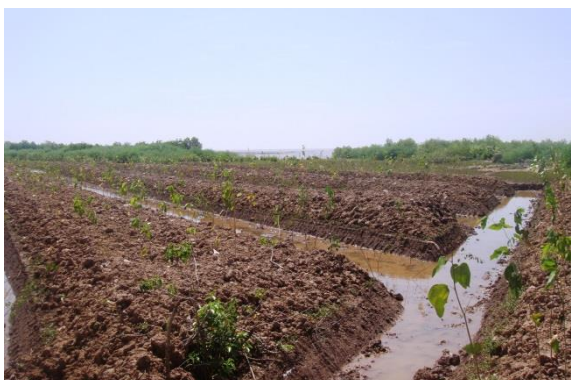
Tháng 9/2011: Vài ngày sau khi trồng rừng.

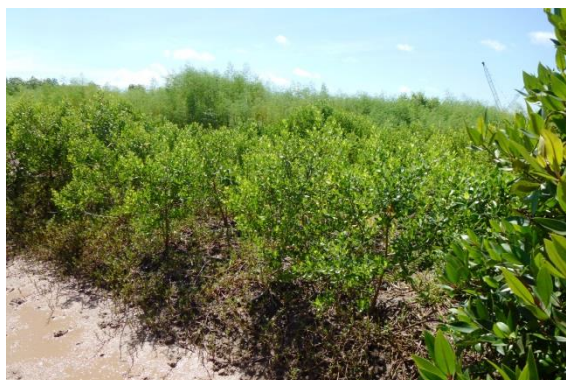
Tháng 8/2013: 23 tháng sau khi trồng rừng

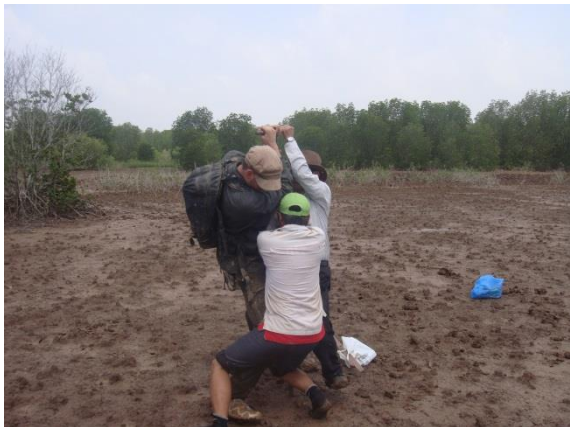
Tháng 5/2011: Trước khi chuẩn bị đất. Nền đất rất chặt, lấy mẫu đất vô cùng khó khăn

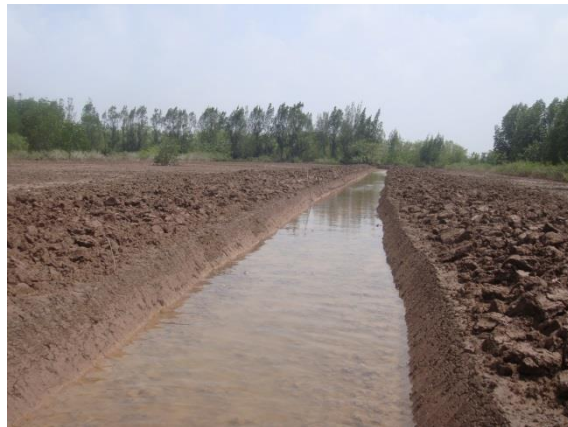
Tháng 6/2011: Bước đầu đào mương.

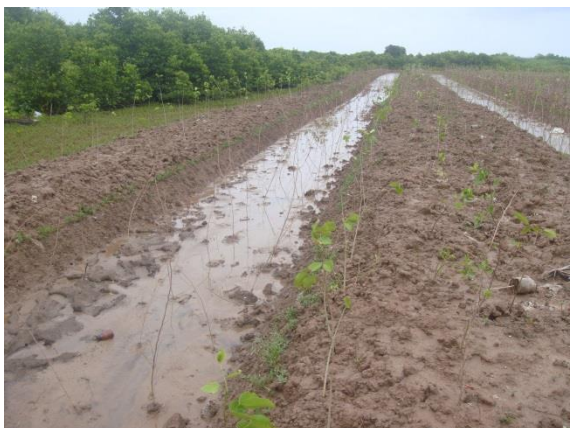
Tháng 9/2011: Vài ngày sau khi trồng rừng.

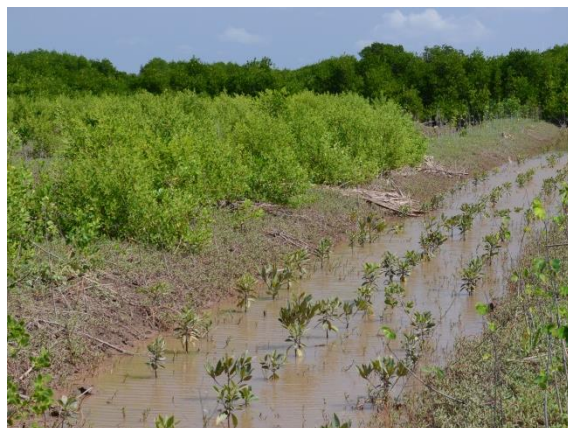
Tháng 10/2012: 13 tháng sau khi trồng rừng
