# Rừng ngập mặn trồng năm 2011

## Báo cáo bước đầu về thiết kế, tỉ lệ sống và tăng trưởng

Dự án “Thích ứng với Biến đổi Khí hậu thông qua thúc đẩy Đa dạng sinh học tỉnh Bạc Liêu” được tài trợ bởi Bộ Môi trường, Bảo tồn Thiên nhiên và An toàn Hạt nhân của Cộng hòa Liên Bang Đức (BMU)

**Bạc Liêu, tháng 9 - 2012**

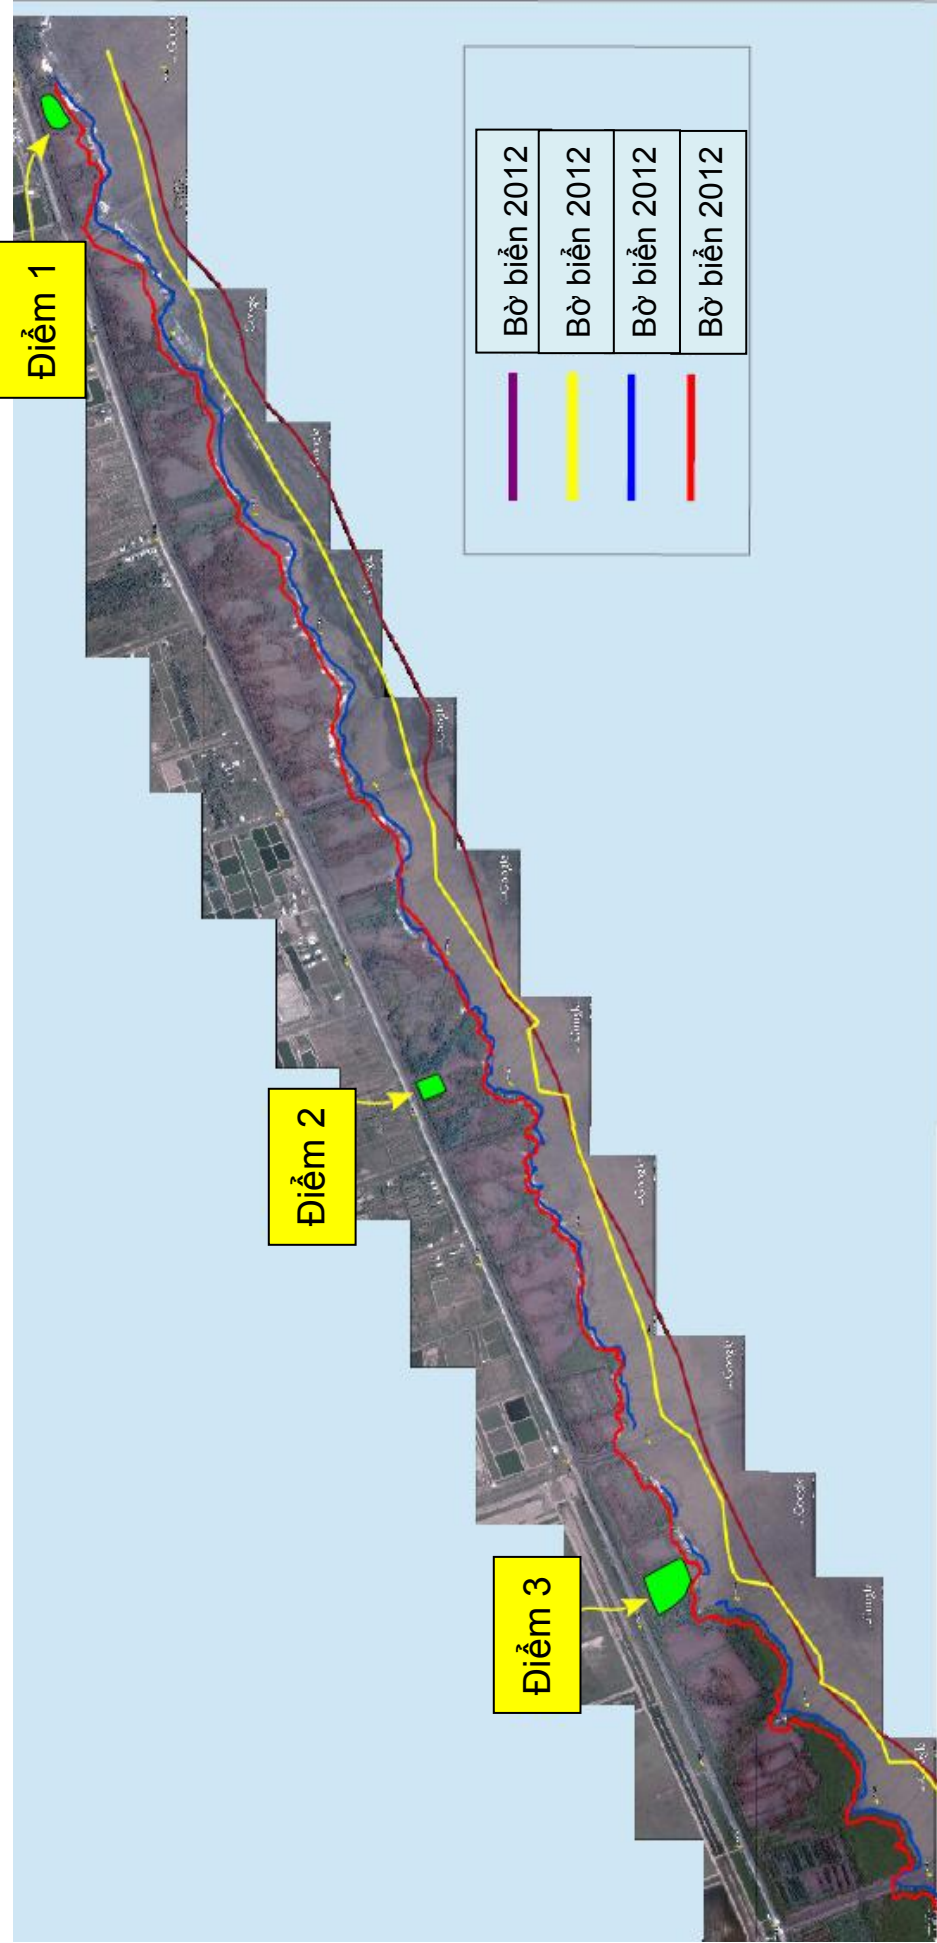
**Hình 1.** Bờ biển Vĩnh Trạch Đông vào các năm 1695, 2002, 2009, 2012 và vị trí hiện trường trồng rừng trên vùng đất cao. Điểm 1 và Điểm 3 trồng năm 2011 và Điểm 2 trồng năm 2012

Kế hoạch trồng rừng ven biển xây dựng năm 2011 đã xác định vùng bờ biển xã Vĩnh Trạch Đông là nơi đang có nguy cơ do mức sạt lở cao và rừng phòng hộ còn rất ít [vị trí 1,2] (Hình 1). Cuộc khảo sát mới đây cho thấy mức sạt lở ở các xã Vĩnh Trạch Đông, Hiệp Thành và Nhà Mát là từ 30 - 70 m vào những năm 2009 - 2012 [vị trí 3] (Hình 1) đã khẳng định thêm tính cấp bách của nguy cơ trên. Nếu tỉ lệ sạt lở này vẫn còn tiếp diễn, có lẽ một phần đê biển, đặc biệt là ở phía bắc xã Vĩnh Trạch Đông sẽ hoàn toàn bị lộ ra biển mà không còn vành đai rừng ngập mặn ven biển bảo vệ vào năm 2025, trừ phi có những nỗ lực để làm giảm tỉ lệ sạt lở và ổn định dạt đất từ bờ đê ra phía biển. Các quan sát định tính cũng cho thấy tỉ lệ sạt lở ở phía bắc xã Vĩnh Trạch Đông đã tăng lên rõ rệt sau khi bắt đầu xây dựng các trụ điện gió dọc bờ biển.

Địa điểm trồng rừng được thiết kế trên 2 vị trí, đó là Điểm 1 và Điểm 3 (Hình 1). Cả hai vị trí đều được Dự án Bảo vệ và Phát triển những vùng đất ngập nước ven biển

của Ngân hàng Thế giới trồng các loài Đà vôi (*Ceriops tagal*) hoặc Đước đôi (*Rhizophora apiculata*), nhưng tỉ lệ sống và tăng trưởng rất thấp. Vị trí thứ ba (Điểm 2, hình 1) được dành cho trồng rừng vào năm 2012.

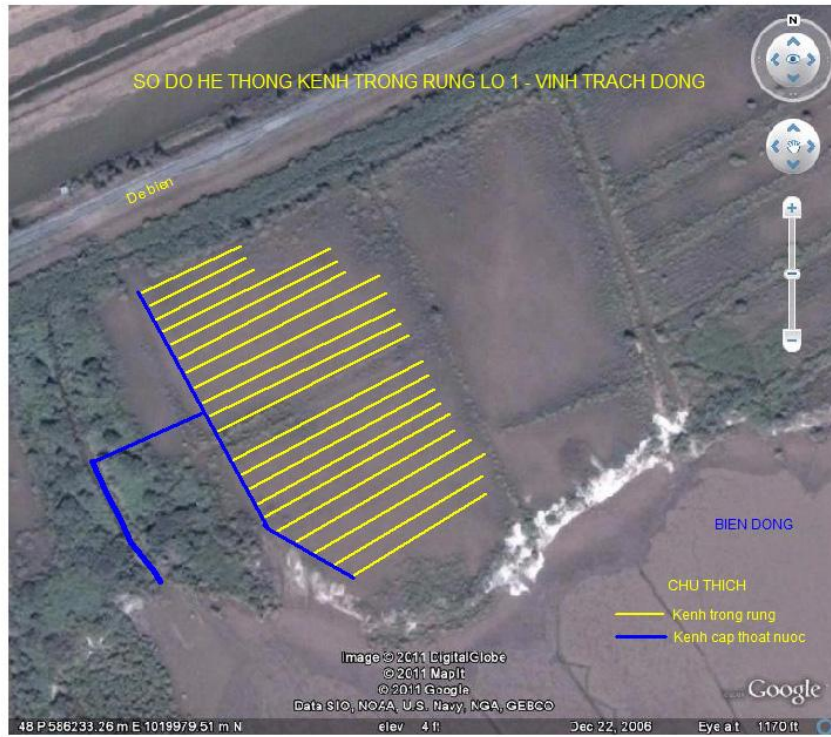
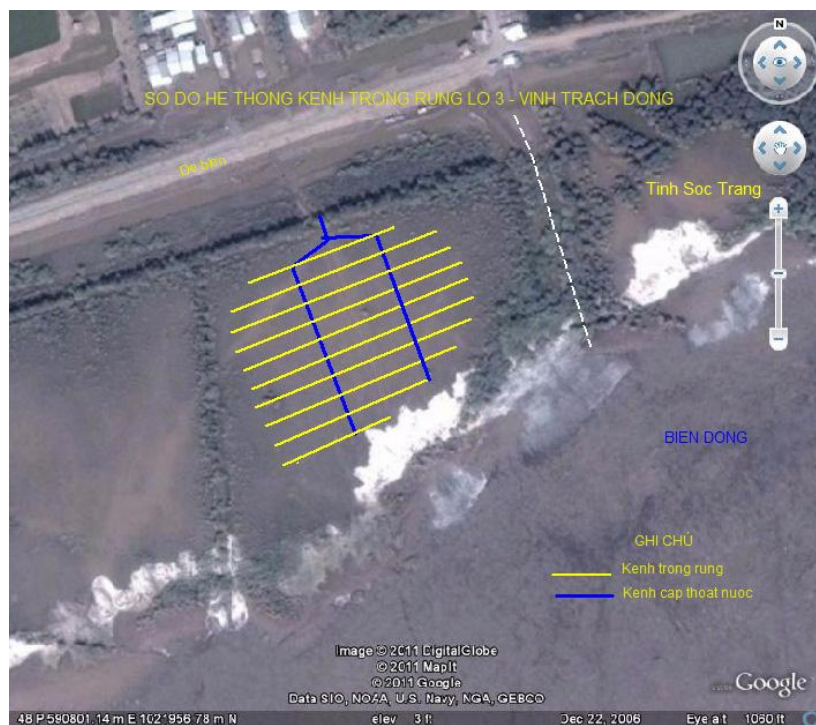
**Hình 2. Thiết kế và bố trí mương, líp tại Điểm 1 và 3**

**Hệ thống kênh đào để trồng rừng tại Điểm 1 xã Vĩnh Trạch Đông**

**Hệ thống kênh đào để trồng rừng tại Điểm 3 xã Vĩnh Trạch Đông**

Trước khi trồng, hiện trường được chuẩn bị bằng cách đào các mương sâu 0,5 m và rộng từ 2 – 3 m để cung cấp nước cho rừng trồng ở mức thủy triều bình thường, tạo thành các dải mương và bờ líp song song nhau với những điều kiện tiểu môi trường thủy văn khác nhau (Hình 2). Phương thức này dựa trên quan điểm là đất trồng rừng cần phải được ngập ở một mức nào đó để phù hợp hơn cho nhiều loài cây rừng ngập mặn, và xuất phát từ quan trắc thực tế ở một số nơi, cụ thể là ở Điểm 3, nơi có cây rừng ngập mặn phát triển tốt trong mương của các vuông tôm cũ.

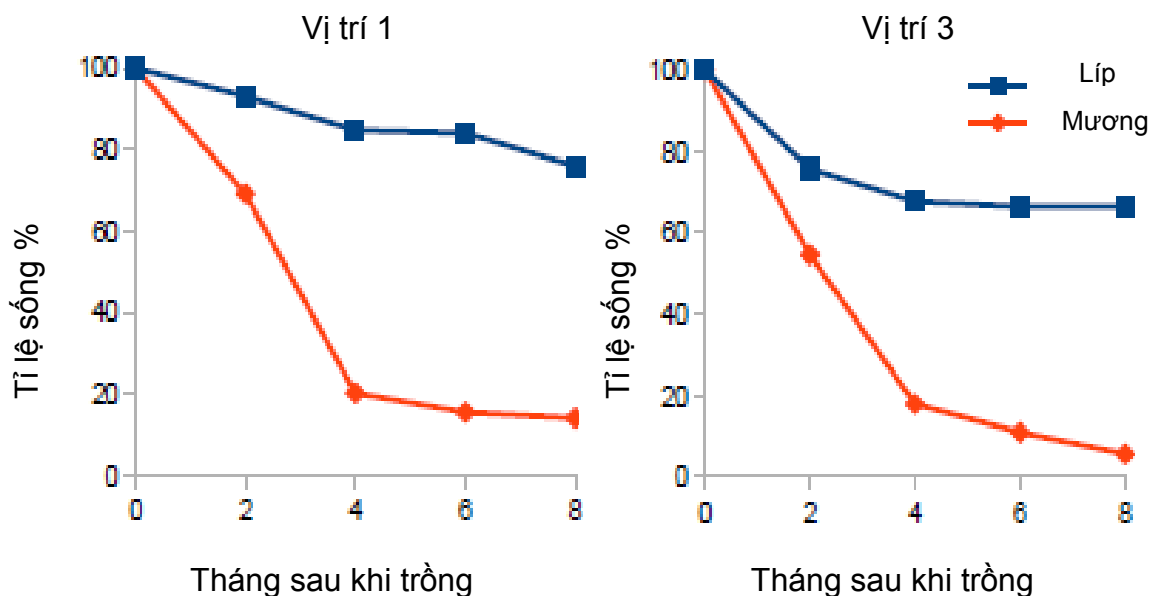
**Hình 3.** Tỷ lệ sống dưới mương và trên bờ líp qua 8 tháng đầu sau khi trồng tại Điểm 1 và 3

Nhìn chung, tỉ lệ sống ở dưới mương là rất thấp ở cả 2 điểm (Hình 3). Rất có thể là do mức phù sa bồi lắng quá cao đã chôn vùi cây con. Dù đã tính đến hiện tượng bồi lắng phù sa trong lòng mương nhưng không ngờ là phù sa tích tụ quá nhanh, lấp kín một số cửa mương. Không những sự cố này làm cho nhiều cây con bị chôn vùi mà nó còn ngăn cản nước không thoát ra hết, dẫn đến một số đoạn mương bị ú đọng nước thường xuyên, đây là một điều kiện mà hầu hết các loài cây ngập mặn không thể thích ứng được. Sau khi đáy mương được bồi tụ đáng kể vào năm 2011, Vẹt trụ (*Bruguiera parviflora*) và Đước đôi (*Rhizophora apiculata*) được trồng vào năm 2012, nhưng vào thời điểm viết bản báo cáo này thì chưa có số liệu về tỷ lệ sống để đưa vào.

Sau 8 tháng tỉ lệ sống tính chung trên bờ líp của cả hai điểm đều đạt hơn 70% (Hình 3). Cứ tưởng rằng tỉ lệ chết đáng kể của cây trên bờ líp sẽ rơi vào mùa khô đầu tiên do thiếu nước, nhưng thực tế thì tỉ lệ sống của từng loài được thể hiện trong Hình 3 và Hình 4 thì cây chết hầu hết là trong 2 tháng đầu sau khi trồng, trước khi mùa khô bắt đầu. Rất ít cây giống chết trong mùa khô, cho thấy rằng rễ của chúng đã phát

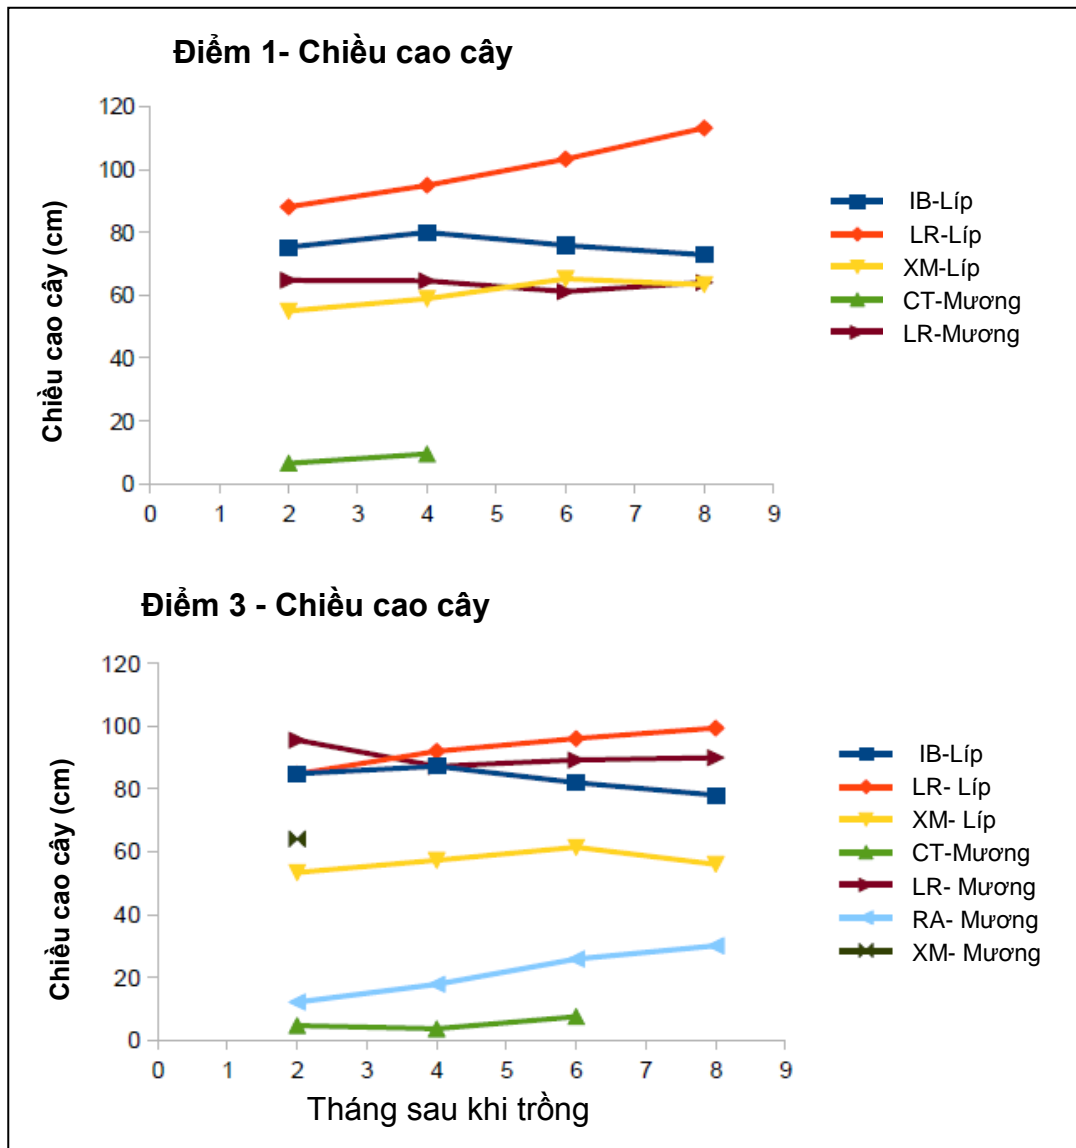
**Hình 5.** Diễn biến về chiều cao trung bình của cây trong 8 tháng đầu sau khi trồng

Về chiều cao, cả hai loài Cóc và Su đều phát triển tốt trên bờ líp, nhưng Gõ biển thì phát triển kém hơn (Hình 5). Chiều cao trung bình của Gõ biển bị giảm đi chủ yếu là do một số cây lớn bị chết, và thậm chí những cây bé còn lại cũng có tán lá nhỏ hơn và có thể sẽ chết hoặc phát triển chậm. Điều này cho thấy loài Gõ biển không phù hợp cho vùng đất này hoặc những nơi có điều kiện tương tự.

Trong hai loài kia, Cóc vàng thể hiện sức tăng trưởng tốt nhất về chiều cao (Hình 5), và có tán lá phát triển tốt hơn nhiều so với Su qua 8 tháng đầu (Hình 6).

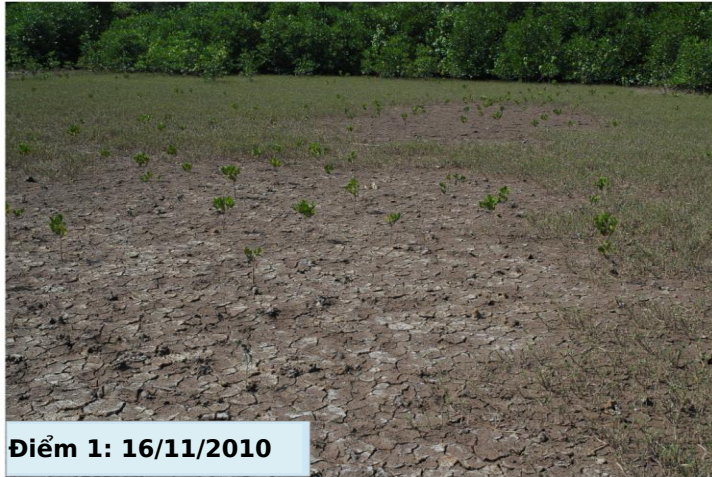
Điểm 1 trước khi chuẩn bị đất trồng rừng năm 2011. Các cây Đà trong hình được trồng vào năm 2005

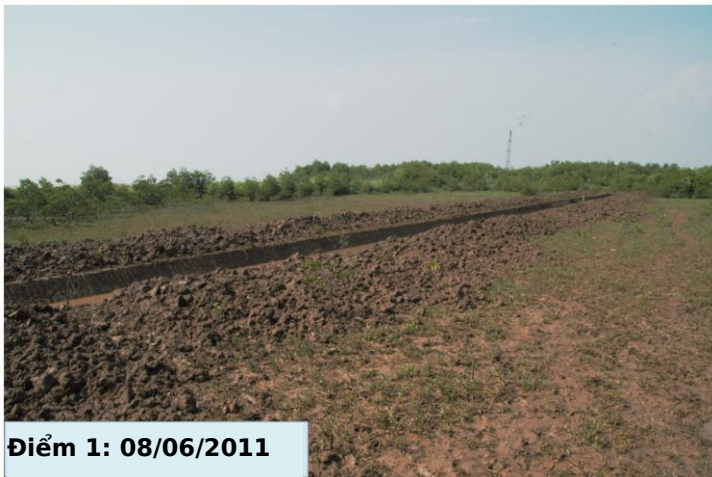
Điểm 1 trong giai đoạn đào mương lên líp

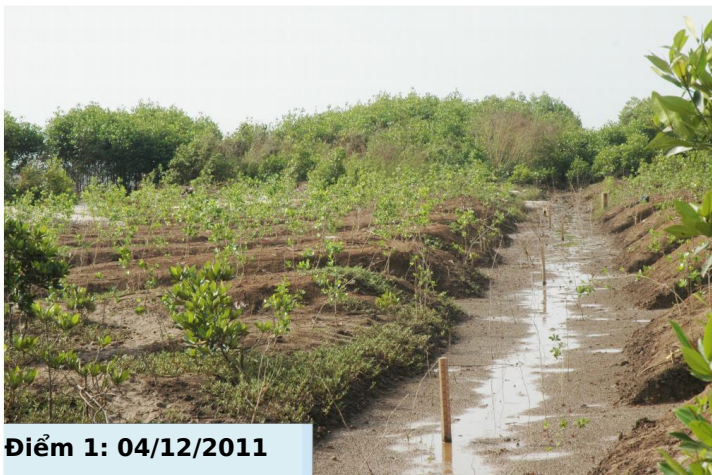
Điểm 1, khoảng 3 tháng sau khi trồng. Thể hiện mức độ phù sa tích tụ và số cây sống rất ít ở dưới mương

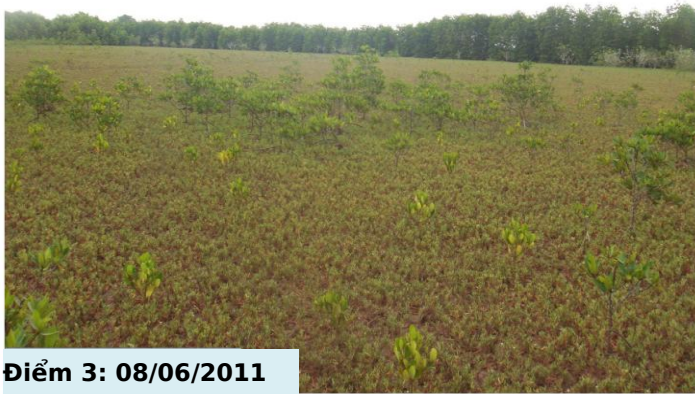
Điểm 3: 08/06/2011

**Điểm 3 trước khi chuẩn bị hiện trường. Cả 2 loài Đà (nằm ở trước) và Đước (nằm ở giữa) đều được trồng năm 2005. Ở môi trường thích hợp, Đước thường có mức tăng trưởng chiều cao là 0,6 - 1 m/năm**

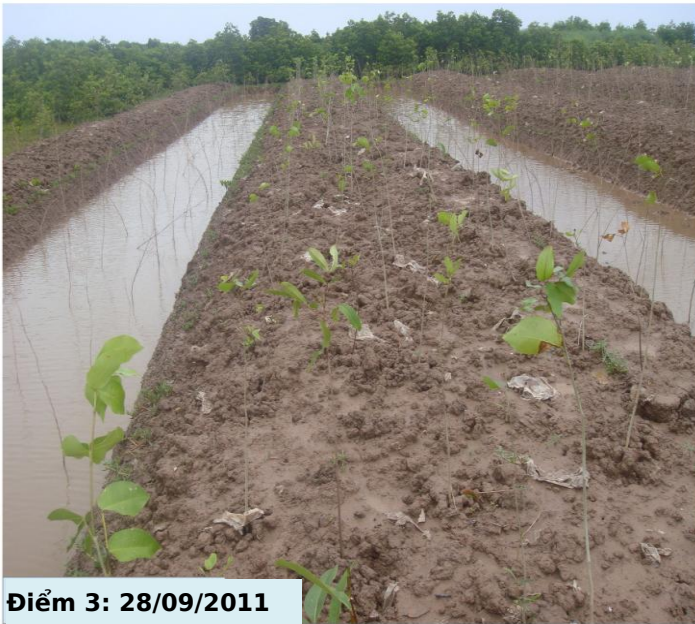
Điểm 3: 28/09/2011

**Điểm 3 trong hai tuần đầu sau khi trồng. Cho thấy nhiều cây Cóc trồng dưới mương đường như đã chết**

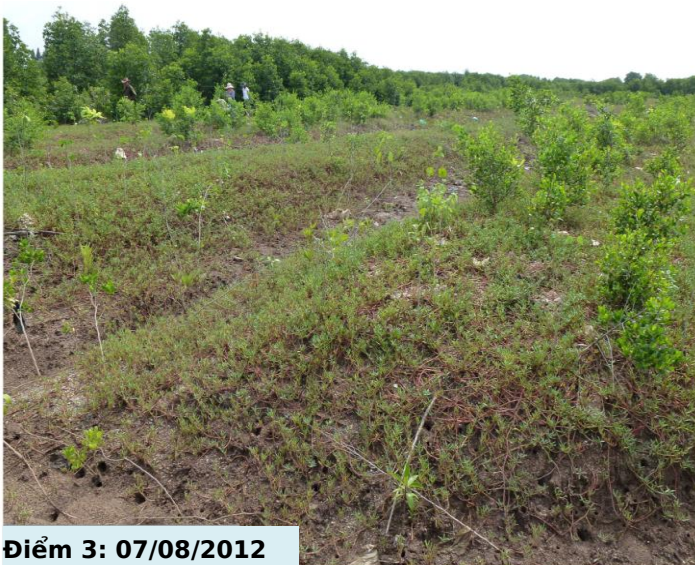
Điểm 3: 07/08/2012

**Điểm 3 sau khi trồng 11 tháng. Cho thấy Cóc phát triển tốt hơn Su**
