Khôi phục và phục hồi rừng ngập mặn

Tại tỉnh Bạc Liêu 2011-2014

Dự án “Thích ứng với Biến đổi khí hậu thông qua thúc đẩy đa dạng sinh học ở tỉnh Bạc Liêu” do Bộ Môi trường, Bảo tồn thiên nhiên, Xây dựng và An toàn hạt nhân liên bang (BMUB) tài trợ và GIZ phối hợp với Sở Nông nghiệp và Phát triển nông thôn tỉnh Bạc Liêu thực hiện. Mục tiêu của dự án là tăng cường hiệu quả phòng hộ của rừng ven biển thông qua sử dụng bền vững nguồn tài nguyên và xúc tiến đa dạng sinh học.

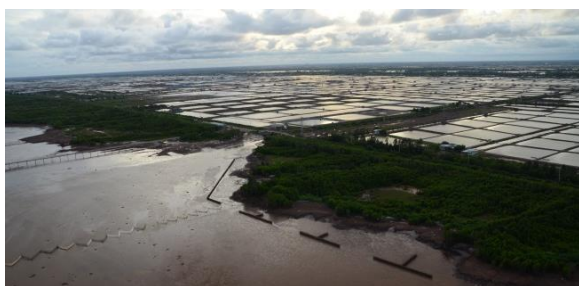
Hình 1: Rừng ngập mặn ở Tỉnh Bạc Liêu, Việt Nam. (Ảnh do cố vấn kỹ thuật của điện gió Công Lý/GEWind cung cấp)

theo bờ biển Bạc Liêu chỉ còn lại một dải rừng ngập mặn rất hẹp, như trong Hình 1. Từ cuối thập niên 90, Chính phủ Việt Nam bắt đầu khởi động các dự án lớn nhằm khôi phục lại rừng.

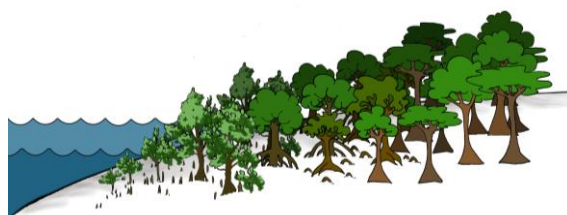
Hình 2: Phân bố rừng ngập mặn từ bờ biển vào nội địa.

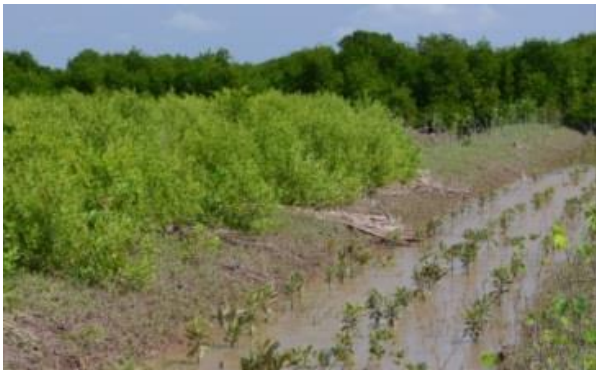
Hình 4: Điểm trồng thử nghiệm (đất trống và thoái hoá) trước khi chuẩn bị điểm trồng và 14 tháng sau đó.

Trong phạm vi vành đai rừng rộng 300 m, có hai điểm đất trống và thoái hoá được xác định là hai điểm trồng thử nghiệm trong năm 2011. Các điểm này được cải tạo bằng cách đào mương cho nước lưu thông và rửa mặn. Nhiều loài cây khác nhau được trồng trên bờ líp vài tháng sau khi chuẩn bị đất và sau đó một năm thì trồng ở dưới mương. Hệ thống quan trắc tỉ mỉ được thực hiện trong quá trình trồng rừng đã chứng minh được hiệu quả của việc cải tạo đất (xem Hình 4).

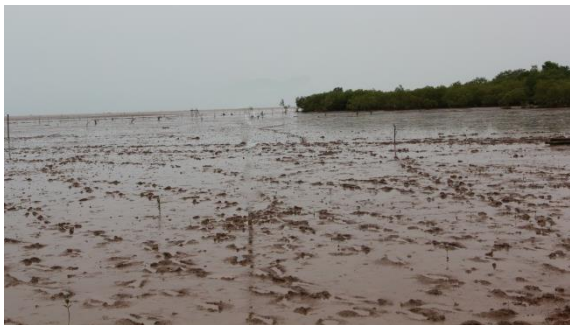
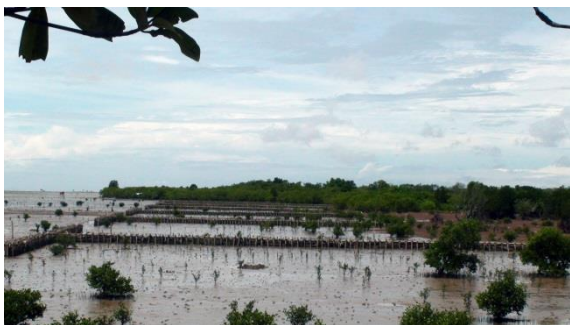
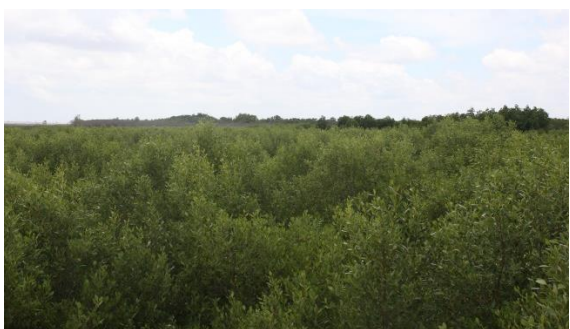
Hình 7: Điểm xói lở ở Vĩnh Trạch Đông nơi dự án lắp đặt các hàng rào tre chắn sóng và trồng rừng Mắm. Hình trên cùng: trước khi thực hiện các giải pháp can thiệp. Hình giữa: 6 tháng sau khi lắp đặt hàng rào chắn sóng hình chữ T. Hình dưới cùng: sau 26 tháng trồng.

Tại hai điểm ở Vĩnh Trạch Đông, các hàng rào tre hình chữ T được xây dựng ở các khu vực xói lở vào năm 2012. Cấu tạo của hàng rào này dựa

trên nguyên lý giải pháp thủy động học, chạy mô hình số, nó giúp giảm xói lở đồng thời gây nên bồi lắng và nhờ đó tạo điều kiện cho khôi phục rừng ngập mặn (theo Albers, 2012, 2012a, Albers và đồng sự, 2013). Khi phát hiện có Mắm biển tái sinh tự nhiên, một loài cây mọc tự nhiên, thích hợp nhất với đất bãi, thì trồng thêm cây giống để đẩy nhanh tiến độ khép tán của rừng. Tỉ lệ sống của cây trồng thêm đạt khoảng 70% và có thể nhìn thấy quá trình tái sinh tự nhiên diễn ra khá nhanh, lan rộng dọc theo bờ biển và lấn lên bãi bồi như Hình 7.

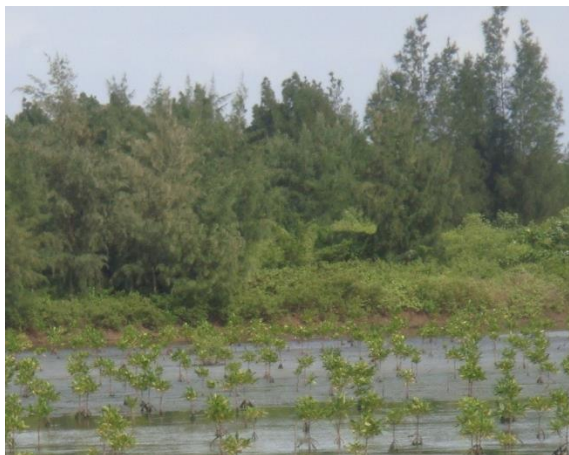
Hình 8: Rừng trồng trong ao tôm ở Hiệp Thành

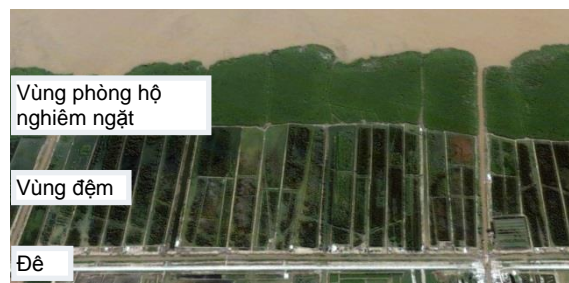
Hình 9: Ảnh chụp từ trên không vành đai rừng ngập mặn ở Vĩnh Hậu A. Nhìn từ dưới lên: vùng đệm liền kề với đê và vùng phòng hộ nghiêm ngặt nằm trước vùng đệm tiếp giáp biển.

Khoảng cách giữa đê và biển ở xã Vĩnh Hậu A khoảng 800 mét và hầu hết được rừng bao phủ. Nơi nào vành đai rừng rộng hơn 400 mét, vùng tiếp giáp với đê biển được phân thành vùng đệm thay vì là vùng phòng hộ nghiêm ngặt (xem Hình 9). Vùng này áp dụng quy chế 60:40, Chi cục kiểm lâm Bạc Liêu cho nông dân thuê đất. Người thuê được phép sử dụng 40% đất để tạo thu

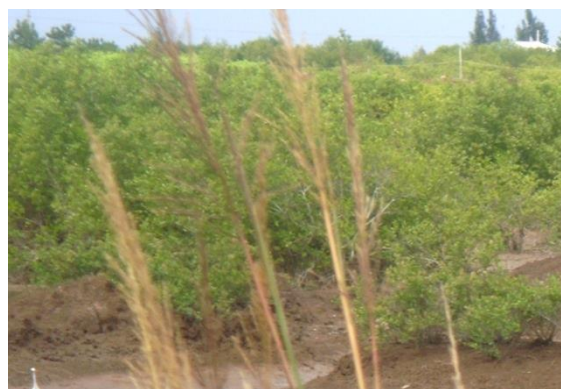
Hình 10: Rừng bao phủ phía sau (đất liền) đê

Mật độ rừng có thể thấy thấp hơn phía Bắc, như trong Hình 10, độ bao phủ rừng phía sau đê (đất liền) cao hơn nhiều so với các xã khác. Xã này có vành đai rừng nguyên vẹn nhất trong tỉnh với diện thể tự nhiên hầu như còn nguyên vẹn. Ở đây không có điểm trồng rừng ưu tiên và vì vậy chưa thực hiện hoạt động trồng rừng nào cả.

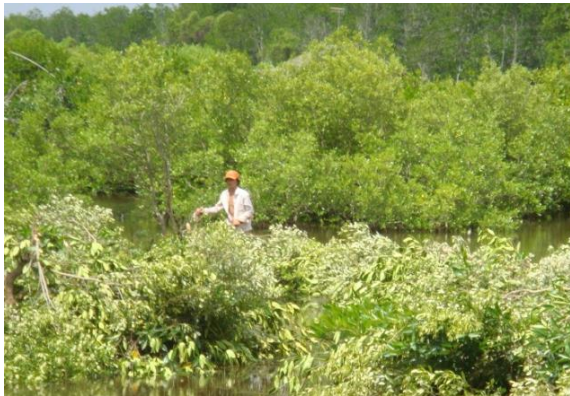
Hình 11: Rừng ngập mặn bị chặt phía trong đê, diễn ra vào ngày 17 tháng 11, năm 2011.

Khoảng cách giữa đê và biển ở Vĩnh Thịnh lớn nhất tỉnh Bạc Liêu. Tuy nhiên, vành đai rừng ngập mặn rộng đến 1,5 km nơi đây là rừng được trồng thuần loại và rừng Mắm cặp bờ biển. Ở một số nơi đai rừng ngập mặn mở rộng vài trăm mét vào đất liền, giống như ở Vĩnh Hậu, nhưng có nhiều điểm rừng đã bị chặt trắng hoặc bị tía thưa, như trong Hình 11. Diện tích đất nằm cạnh đê được gọi là đất hành lang và ở đó các công trình kiên cố không được phép xây dựng. Tuy nhiên, do khu vực này không thuộc thẩm quyền của Chi cục kiểm lâm nên không có quy chế chính thức về hạn chế chặt hạ cây hay tía thưa rừng.

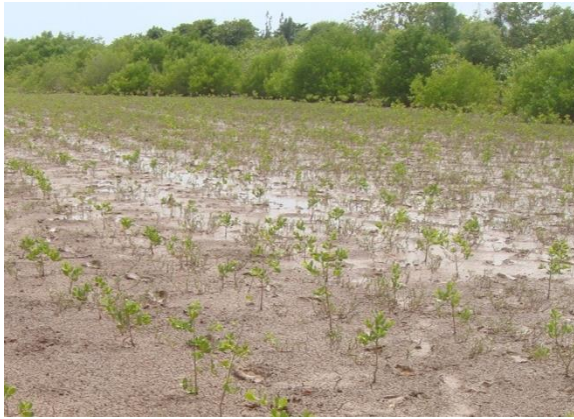
Hình 12: Trồng lại rừng trên đất trống trong khuôn khổ hoạt động giáo dục môi trường (hình chụp sau khi trồng 1 năm)

Ở phía nam của xã, Cóc trắng được trồng trên toàn bộ diện tích 2.8 ha đất trống. Hoạt động này được tiến hành trong khuôn khổ chương trình giáo dục môi trường của dự án, các trường học tự ươm cây giống và đem ra trồng vào tháng Năm, 2011. Hiện chưa quan trắc chính thức sự thành công của khu rừng trồng này nhưng qua kiểm tra tỉ lệ sống sót được trên 70%, như thấy trong Hình 12.

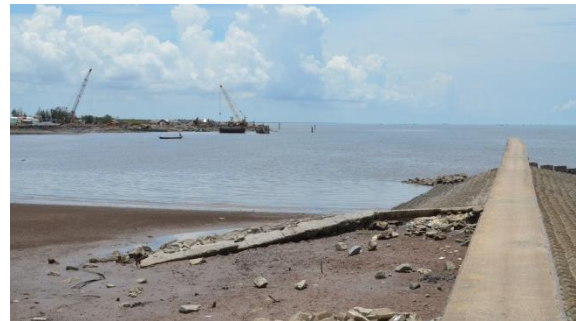
Hình 13: Kè biển ở Gành Hào hiện đang được mở rộng (2014).

Gành Hào là xã ven biển nằm ở cực nam tỉnh Bạc Liêu và hứng chịu xói lở trầm trọng. Vành đai rừng rộng dưới 300 m và chịu ảnh hưởng lớn bởi yếu tố con người do nằm gần thị trấn Gành Hào. Không những thế, khu vực này còn bị tình trạng thiếu trao đổi nước, gây ra thách thức tương tự cho trồng rừng như ở Long Điền Tây. Cả ba xã này đều chưa có hoạt động trồng rừng nào được tiến hành. Kè biển đang được xây dựng ở đây (2014).
