## **RỪNG NGẬP MẶN VÀ XÓI LỖ BỜ BIỂN TRƯỚC BỐI CẢNH ỨNG PHÓ VỚI TÁC ĐỘNG CỦA BIẾN ĐỔI KHÍ HẬU Ở PHÍA NAM ĐỒNG BẰNG SÔNG CỬU LONG, VIỆT NAM**

*Barry Clough, Khoa Môi trường và Tài nguyên Thiên nhiên, Đại học Cần Thơ ;*

*Phan Văn Hoàng GTZ Việt Nam*

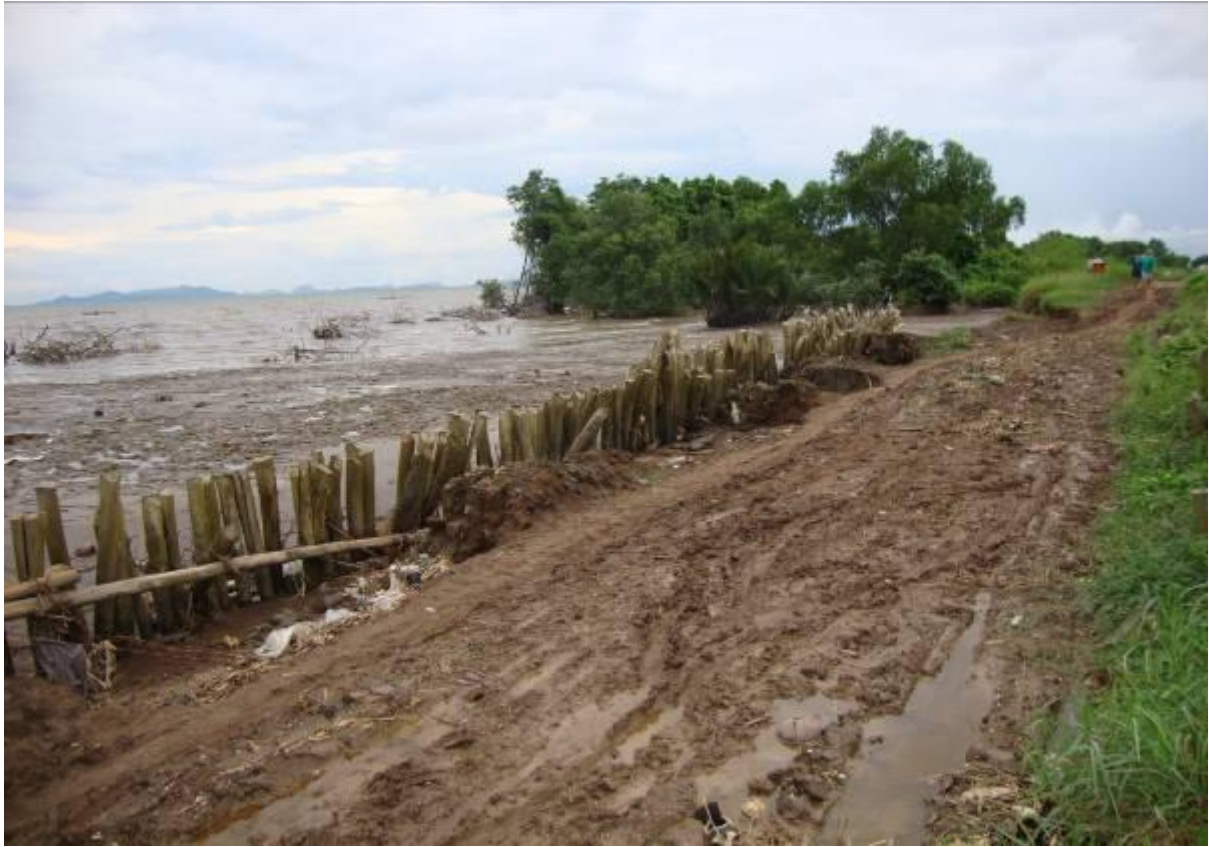
Hình A. Một điểm xói lở ở huyện Hòn Đất, tỉnh Kiên Giang. Bờ đê bị phơi ra biển, bên trong đê là đất canh tác nông nghiệp.

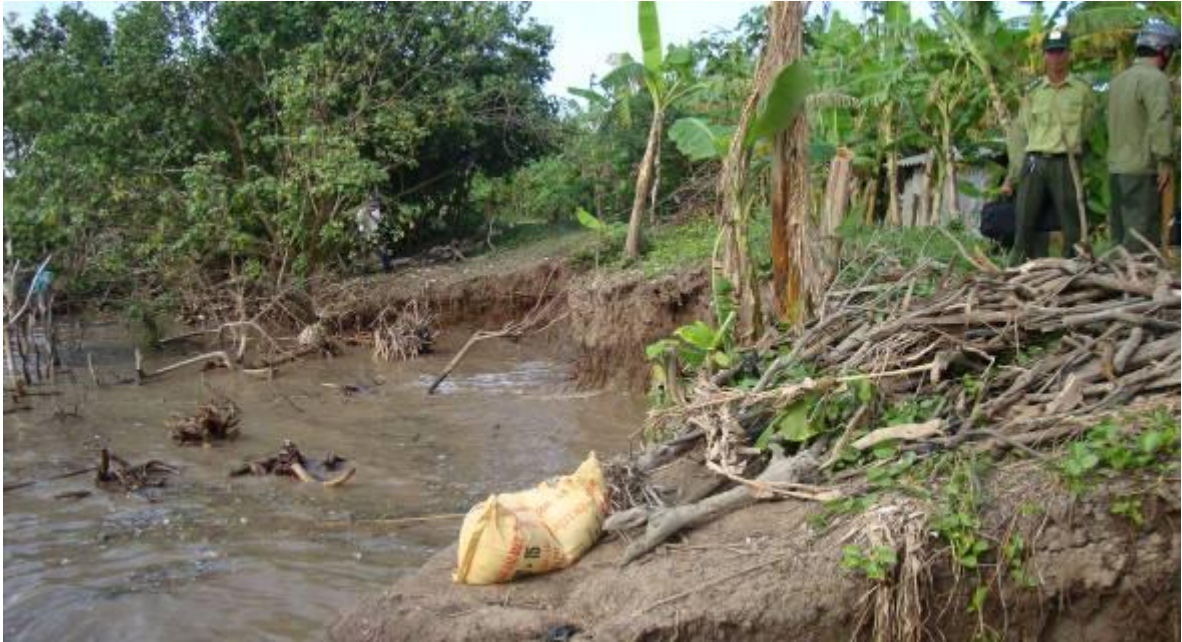
Hình B. Sạt lở đê biển đang diễn ra ở xã Khánh Hội, huyện U Minh, bờ biển tây tỉnh Cà Mau. Trước đây có đai rừng ngập mặn bảo vệ từ bên ngoài, nhưng đai rừng đã bị mất đi trong vài tháng (xem hình C bên dưới). Lý do tại sao rừng ở đây bị mất nhưng chỗ khác rừng vẫn còn nguyên vẫn chưa được làm rõ.

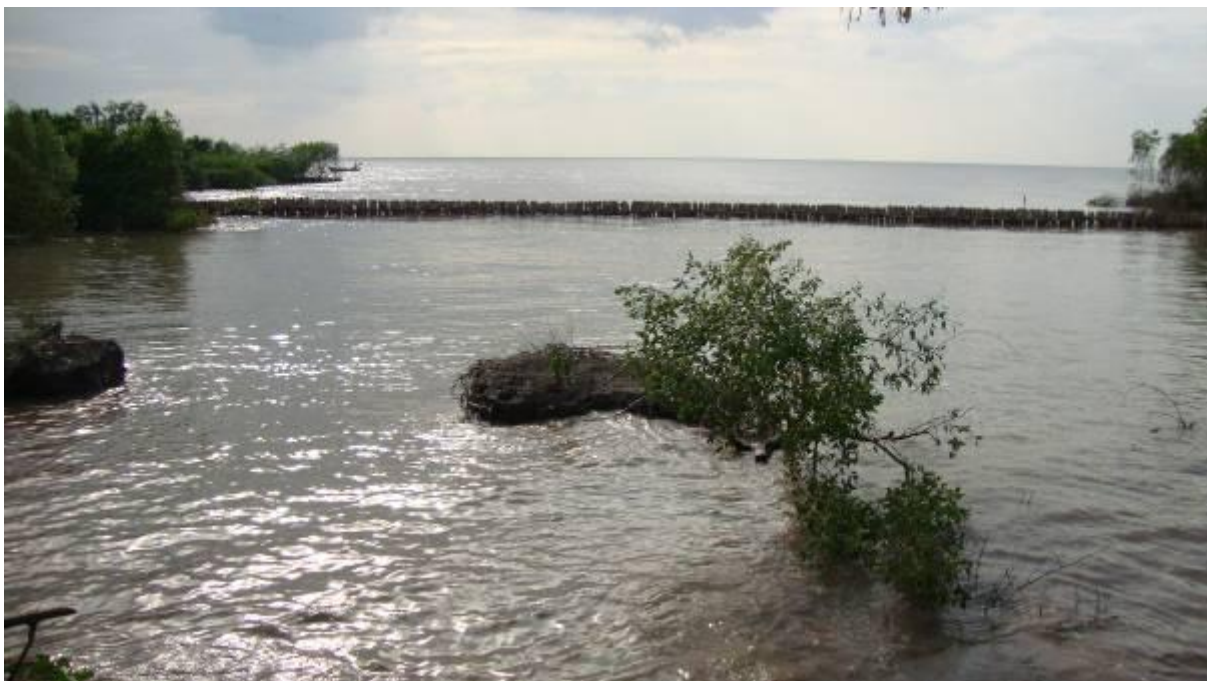
Hình C. Đai rừng ngập mặn phòng hộ bị khuyết một lỗm tại xã Khánh Hội.

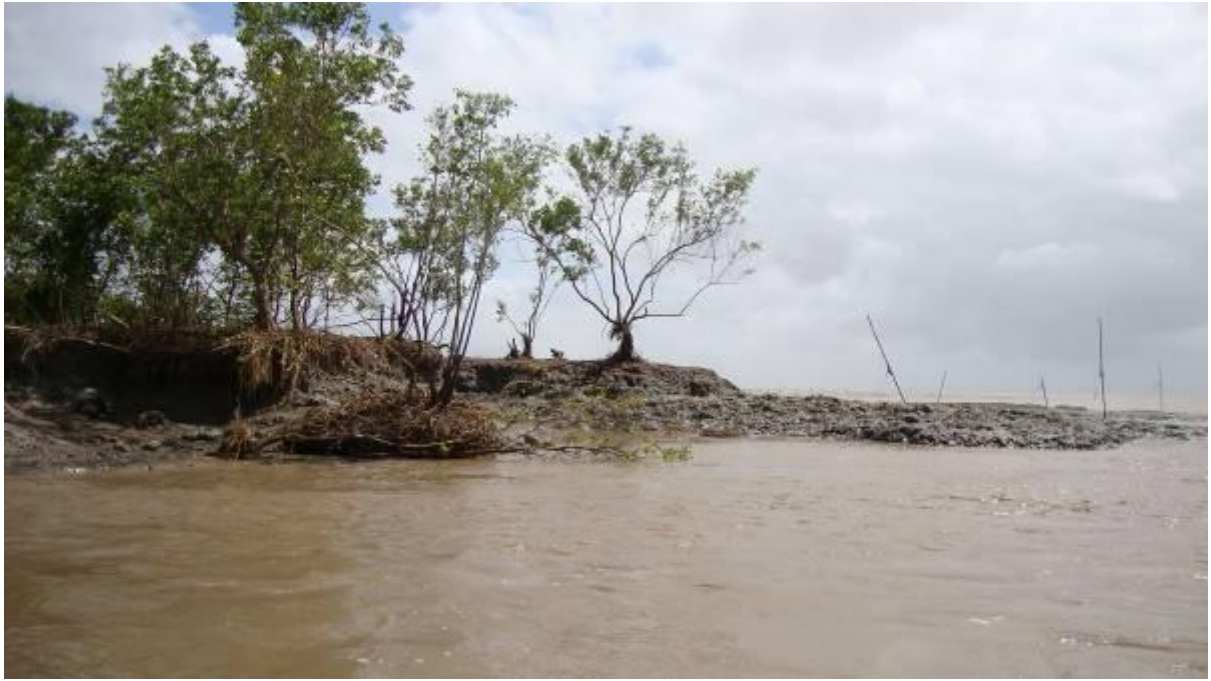
Hình D. Sạt lở bờ biển trầm trọng ở xã Nhưng Miên, trên thềm biển đông của tỉnh Cà Mau
