# Chương trình Quản lý tổng hợp vùng ven biển (GIZ-ICMP)

Tư vấn về lập kế hoạch bảo vệ vùng bờ

Báo cáo cuối cùng Hợp đồng số. 81194618

28.02.2016

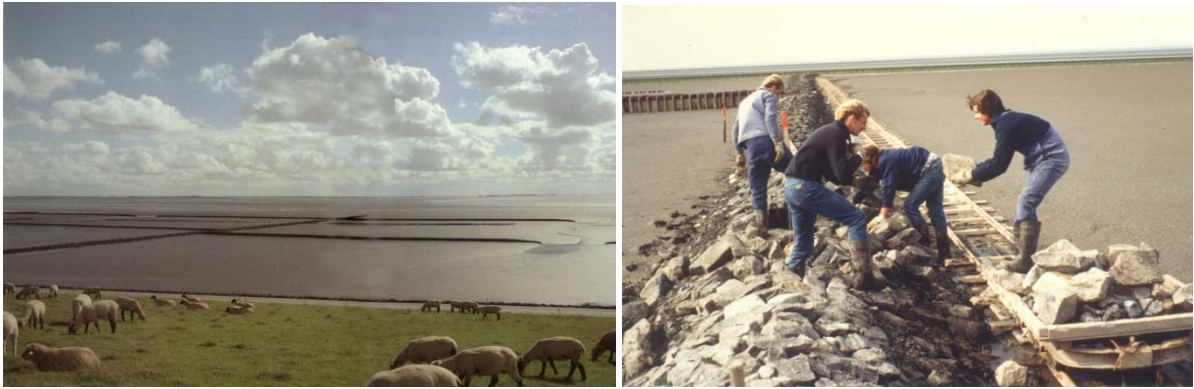
Các công trình đá học bao gồm các vật liệu không gắn kết như cát, sỏi địa chất nhằm đảm bảo tính ổn định, một lớp sỏi và 2 lớp đá học. Đá học được đặt vào cẩn thận để tăng độ ma sát giữa từng viên đá. Để đạt được điều này có thể sử dụng đá tảng tự nhiên, đá phải được đặt cẩn thận bằng máy xúc và cuối cùng đặt bằng tay. Độ dốc của công trình nên là 1:2,5 hoặc tốt hơn là 1:3. Đá học phải nằm ở lớp bên dưới bãi bùn và được trải ra với độ dốc thấp hơn 1 : 10. Hình 7a và 7b cho thấy một ví dụ của loại công trình này được ứng dụng thành công ở Đức. Các loại công trình này có các thuận lợi như sau:

- Giảm sự phản hồi lại của sóng
- Giảm sự hình thành của hố xói
- Giảm tải do các độ dốc thấp
- Việc bảo dưỡng đơn giản về mặt kỹ thuật và chi phí hiệu quả
- Dễ thích nghi và linh hoạt
- Có thể tái sử dụng các đá học trong trường hợp thi công lại

Nhìn chung các công trình tương tự có thể được áp dụng thay thế để có thể bảo vệ mép của đai rừng ngập mặn bằng cách sử dụng 1 mái dốc để nối đai rừng ngập mặn với các bãi triều.

Hình 7a và 7b: Bãi kè và duy tu kè tại Lower Saxony, Đức (Hình: NLWKN).

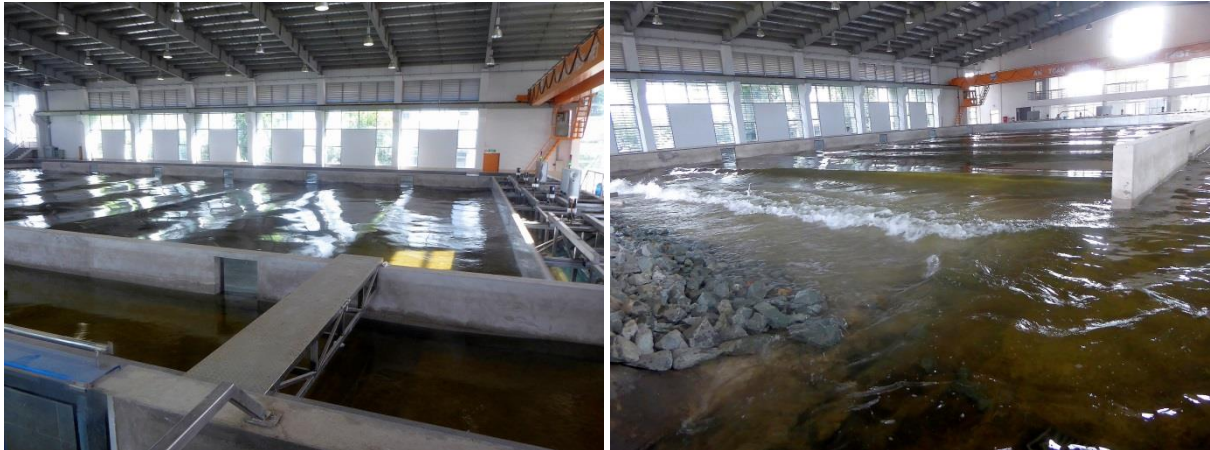
Phương tiện chính gồm một phòng thí nghiệm mới, chứa bể sóng kích thước 20 m x 40 m. Máy tạo sóng có thể tạo ra những đợt sóng một chiều bất quy tắc, chiều cao sóng tối đa là 0,42 m và chu kỳ sóng từ 0,5 đến 5 giây. Cấu trúc hấp thụ sóng được tạo ra bằng các tảng đá được đổ ở phía đối diện với máy tạo sóng.

Hình 19a và 19b: Bể sóng nhân tạo tại phòng thí nghiệm của Viện KHTLMN với máy tạo sóng và cấu trúc hấp thụ sóng bằng đá tảng (Hình: Thorenz)

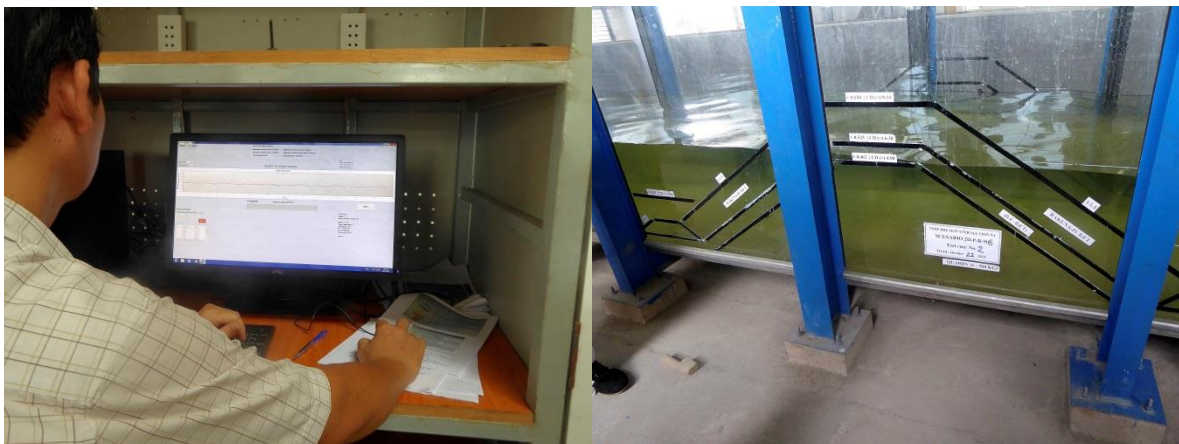
Ngoài ra, máng tạo sóng dài 40 m, rộng 1,2 m và sâu tối đa 1,0 m cũng được đặt trong phòng. Máng tạo sóng có thể tạo ra các đợt sóng khác nhau và chiều cao sóng tối đa là 0,42 m và chu kỳ sóng từ 0,5 đến 5 giây. Việc sử dụng bể sóng và máy tạo sóng có vẻ như mới đang ở giai đoạn đầu. Cán bộ của Viện KHTLMN giải thích rằng họ đã thực hiện một số thử nghiệm với máng tạo sóng này.

Hình 20a và 20b: Trung tâm điều hành và máng tạo sóng tại Viện KHTLMN (Hình: Thorenz)
