# PHỤC HỒI ĐÊ BIỂN

ở  
tỉnh Kiên Giang

**BÁO CÁO KỸ THUẬT**

**Tháng 11- 2008**

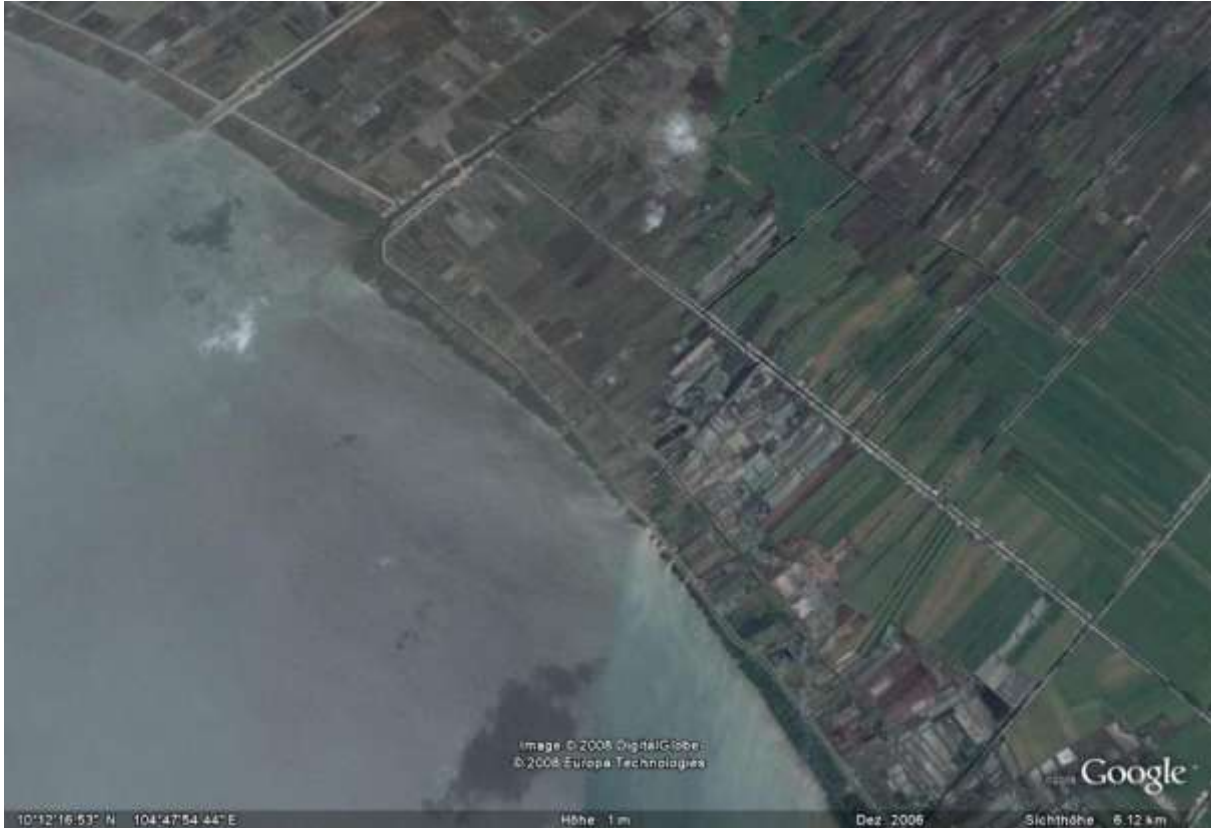
Hình 2: Khu vực bị ảnh hưởng ở huyện Hòn Đất, cách 2 km về phía nam từ cống

Trong khu vực được kiểm tra, đê biển bị tàn phá nặng nề trên chiều dài khoảng 1 km. Ở nhiều khu vực khác nhau chạy dọc theo đoạn đê này, đai rừng ngập mặn bị mất và khu vực tròng rừng ngập mặn hiện nay không sống. Trong những khu vực rừng ngập mặn không còn sống thì độ dốc hướng biển của đê bị ăn mòn rất nhiều và ở vài đoạn hầu như bị sụp đổ. Ở một chỗ đê bị phá vỡ.

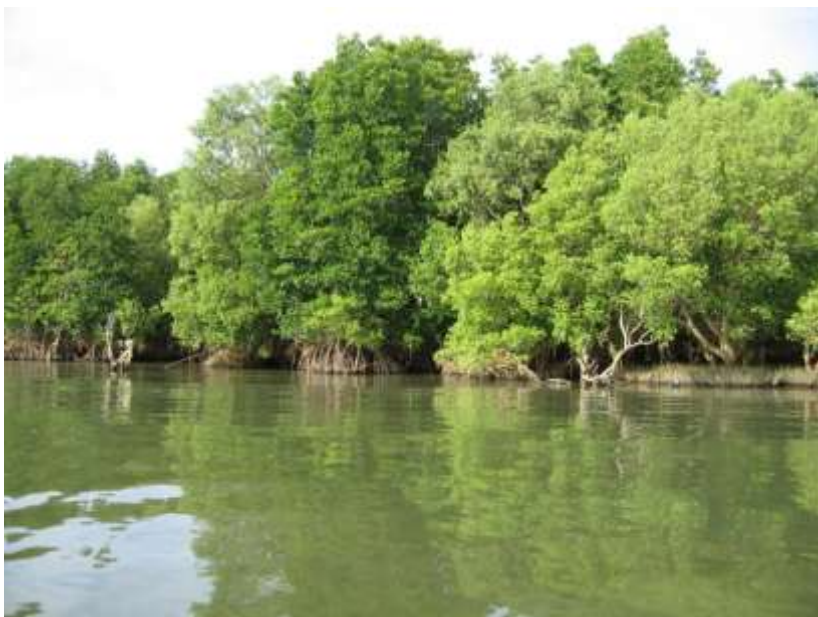
Hình 11: Rừng ngập mặn vẫn còn trong điều kiện tốt
